WYTYCZNE NAPRAW KOŚCIOŁA PW. ŚW. BARBARY W STRZELCACH OPOLSKICH

Zamawiający: Parafia pw. Św. Wawrzyńca w Strzelcach Opolskich

Opracował: Dr inż. Jerzy BOCHEN

Gliwice, październik 2015

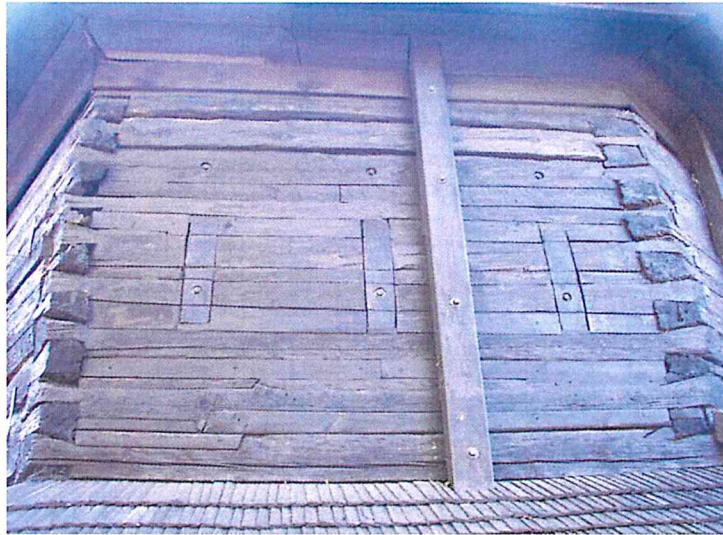
Nad przydaszkiem widoczne są w ścianie liczne wstawki wykonane metodą flekowania: 3 pionowe wstawki łączone śrubami oraz liczne poziome wstawki z desek (fot.1). Powierzchnie belek pokryte są drobnymi spękaniem, widoczne są też nieaktywne otwory po owadach.

Fot.1. Część górna, lewa – elewacja frontowa, półn-zachodnia

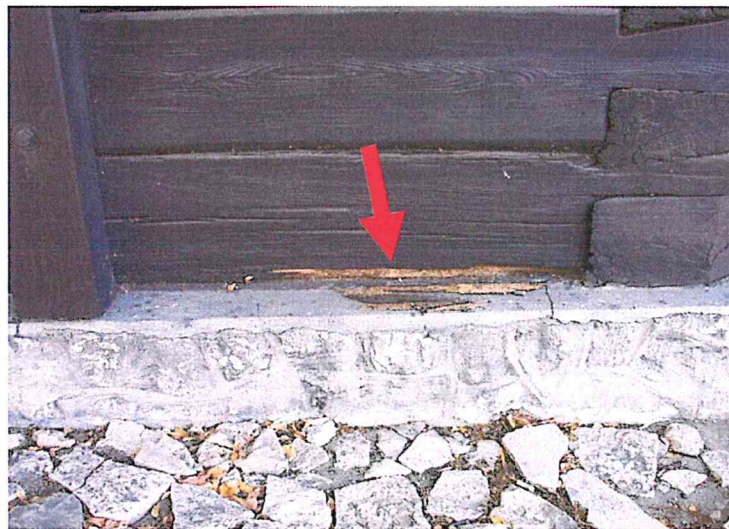
W części dolnej ściany nad cokołem widoczny jest ubytek belki wskutek degradacji biologicznej. Drewno w tym miejscu jest zmurzałe (fot.2). Poniżej widoczna jest drewniana podkładka grub. 3-4 cm. Podkładki są nieuszkodzone, zapewne dodatkowo wprowadzane w celu wypoziomowania belki. Z ogólnych oględzin cokołu wynika, że dolne beki są oddzielone od kamiennego podłoża warstwą papy smołowej. Cokół z kamienia wapiennego ma wysokość około 20-30 cm i szerokość 18 – 23 cm. Na górnej powierzchni wykonana jest nadlewka cementowa ze spadkiem, grubości około 2 – 3 cm, oddzielona od belek ściennych pionowym paskiem papy. Wzdłuż nadlewki widoczne są poprzeczne rysy w rozstawie około 1,0 m.

Fot.2. Zmurszały fragment belki podwalinowej - elewacja frontowa, półn-zachodnia

3a. Ubytki korozyjne belki podwalinowej ściany północno-zachodniej przy wejściu.

Z uwagi na lokalny charakter uszkodzenia i oryginalny materiał belki zaleca się zastosowanie zabiegu flekowania. Przy czym w przypadku stwierdzenia, że uszkodzenie jest rozległe i ukryte wewnątrz belki i dotyczy większej długości belki, zaleca się całkowitą wymianę belki wraz wykonaniem poprawnej poziomej izolacji przeciwwilgociowej z warstwy papy.

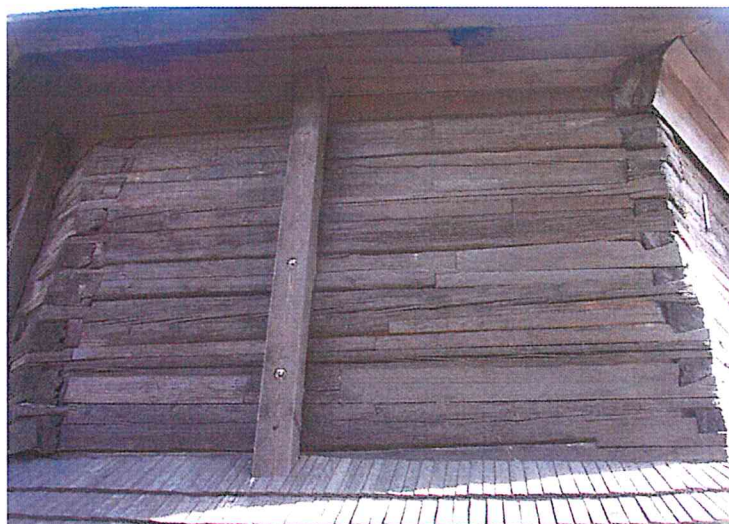
W części górnej ściany nad przydaszkiem widoczne są zewnętrzne wstawki z bali na belkach ściennych, 1 wstawka po lewej stronie lisicy i 4 wstawki po stronie prawej (fot.3). Pod przydaszkiem w części dolnej widoczne są także wstawki z bali na dwóch belkach.

Fot.3. Część górna, prawa – elewacja frontowa, połudn-zachodnia.

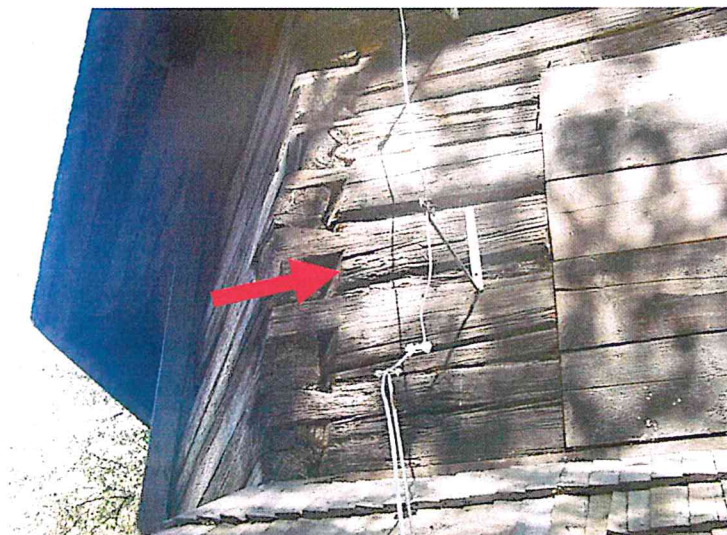
Końcówki belek na prawym narożniku ponad okapem są rozwarstwione a połączenia na wiązaniu są rozluźnione z licznymi szczelinami o szerokości do 4-5 cm (fot.4).

Fot.4. Rozluźnione połączenia belek w narożniku południowo-zachodnim

4. Rozluźnione wiązania narożników ściennych.

Z uwagi na rozluźnienie połączeń pionowych ścian na kilku narożnikach, w tym powstałe szczeliny i rozwarstwienie końcówek belek korzystnym jest poprawienie połączeń. Sytuacja taka występuje w górnej części narożników pomiędzy ścianami frontowymi i podłużnymi od strony południowej i północnej. Wymiana złączy będzie powiązana z wymianą uszkodzonych belek.

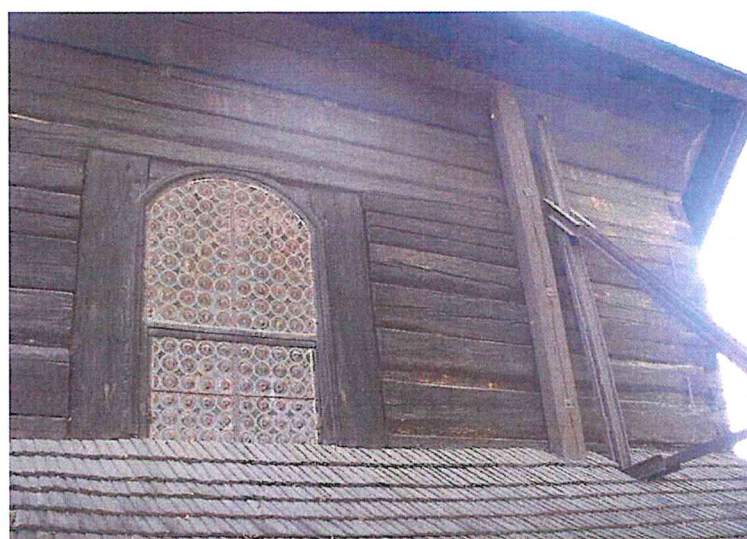
Fot.5. Wychylenie ściany i ślady korozji biologicznej od strony północnej

1. Odchylenia ścian zewnętrznych nawy.

Z uwagi na znaczne odchylenia ściany od strony północnej i powiązanie tego efektu z korozją biologiczną belek ściennych potwierdzoną odkrywkami, a także dużą ilość zastosowanych flekowań oraz potrzebę wyeliminowania stalowej podpory, zaleca się wymianę belek ściennych w górnej części ścian nawy powyżej przydaszków ze wszystkich stron. Wymianę belek należy wykonać etapami po uprzednim odpowiednim podparciu konstrukcji stropu i dachu. W ścianach prezbiterium i zakrystii zaleca

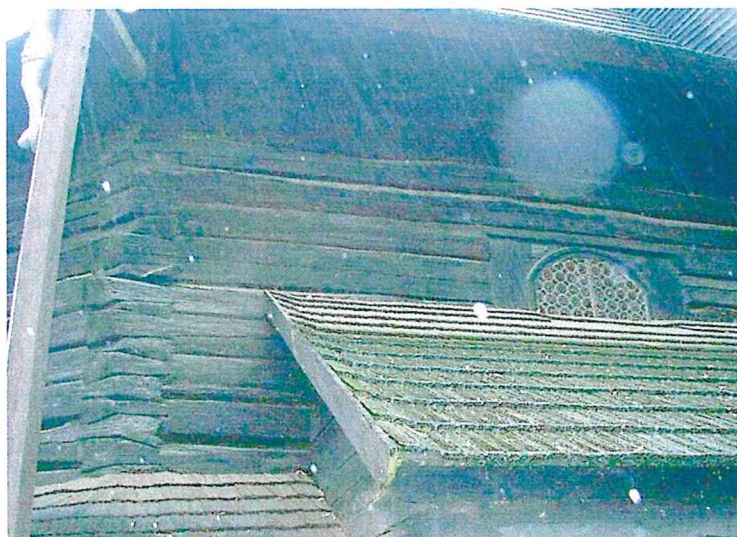
Na belkach nad oknem i po lewej stronie nad przydaszkiem oraz po prawej stronie okna widoczne są ubytki wzdłuż krawędzi a także podłużne pęknięcia (fot.6). Ubytki jak i zarysowania mają charakter naturalny a stan zachowania ściany jest stosunkowo dobry.

Fot.6. Ubytki belek w ścianie północnej prezbiterium, glony na gontach

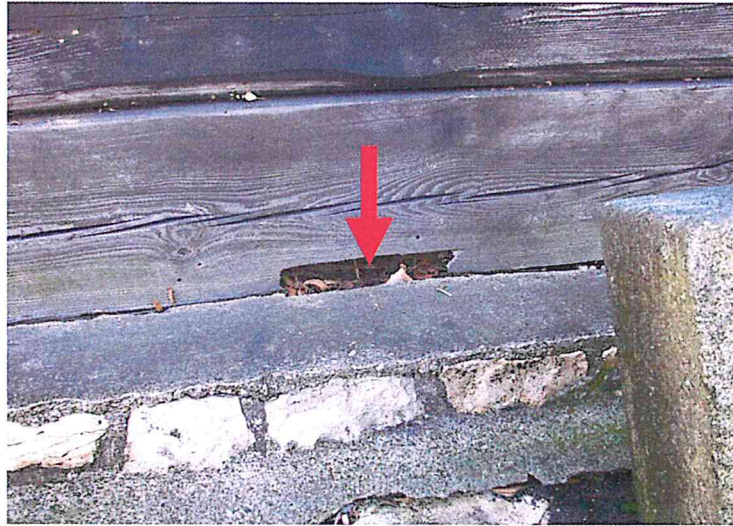
W ścianie zakrystii przy lewym narożniku dolna belka tuż nad cokołem jest uszkodzona w dwóch miejscach, w których powstały ubytki na skutek korozji biologicznej. Drewno w tych miejscach jest zmurszałe, w większym stopniu na narożniku (fot.7,8). Pozostałe belki ścian zarówno nawy, prezbiterium i zakrystii, nie wykazują znacznych uszkodzeń. Niemniej na niektórych belkach, widoczne są wyraźne liczne aktywne otwory po owadach z widocznymi produktami żerowania, np. przy rzygaczu (fot.8) lub nad oknami. Na gontach przydaszka widoczne są naloty glonów. Drewniany rzygacz jest zmurszały (fot.9). Cokół kamienny o szerokości 23 cm w obrębie narożnika jest uszkodzony, kamienie są rozluźnione a w nadlewce mają miejsce ubytki. Cokół nie jest osłonięty z uwagi na niewielki wysięg okapu o wartości 22 cm.

Fot.7. Ubytek w belce podwalinowej w ścianie północnej zakrystii

3b. Ubytki korozyjne w belkach podwalinowych ściany północnej i wschodniej zakrystii.

Z uwagi na głęboki charakter uszkodzeń belek zaleca się wymienić całe belki wraz z poziomą izolacją przeciwwilgociową. Zaleca się także wymienić belki z objawami żerowania owadów. Ponadto w celu lepszej osłony ściany przed wodą deszczową zaleca się przedłużyć okap co najmniej o dwa gonty. Wiąże się z korektą szerokości chodnika w pobliżu narożnika zakrystii.

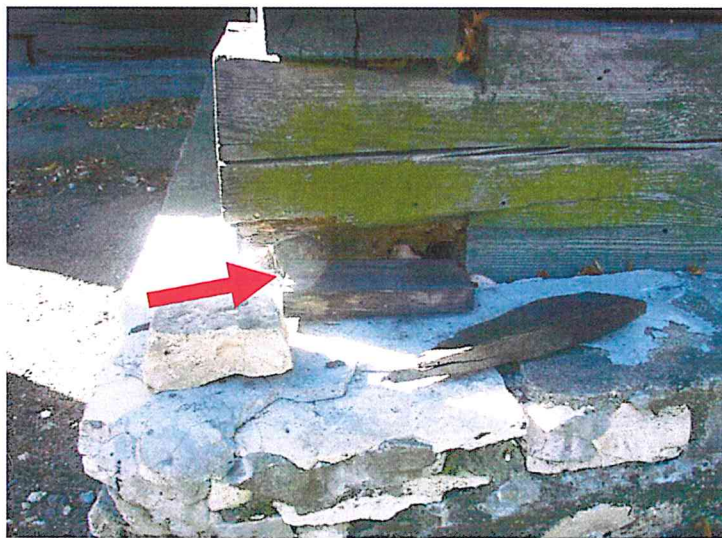
Fot.8. Ubytek korozyjny belek i uszkodzenia cokołu w narożniku zakrystii

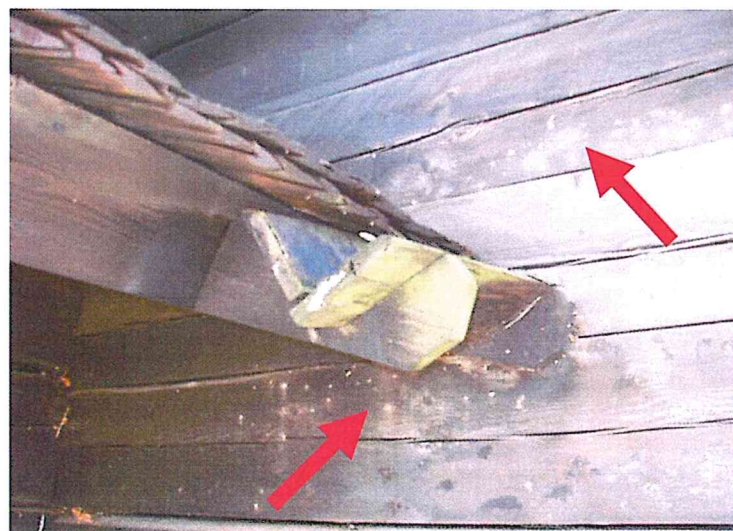
Fot.9. Korozja biologiczna drewnianego rzygacza przy ścianie wschodniej zakrystii

9. Degradacja rzygacza.

Zaleca się wykonać nowy rzygacz zabezpieczony od wnętrza warstwą papy i obróbką blacharską.

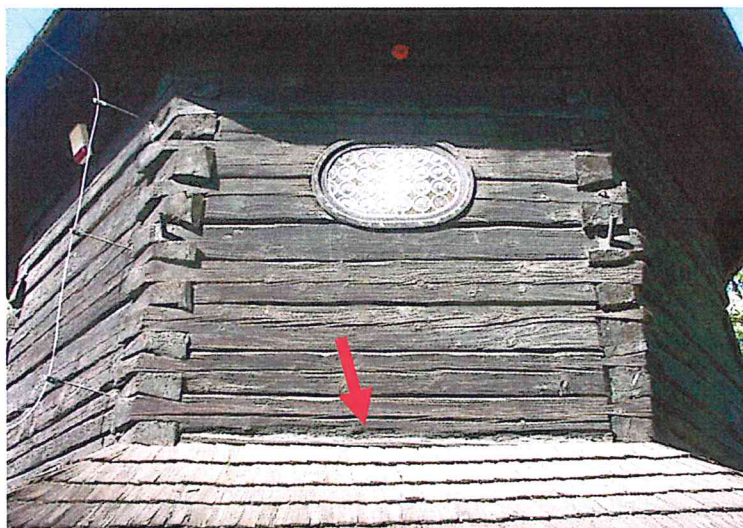
W części górnej nad okapem wzdłuż dolnych krawędzi niektórych belek widoczne są ubytki, w szczególności na styku z okapem (fot.10,11). W lewej części na jednej z górnych belek widoczny jest fragment o wyglądzie zmurszałego drewna (fot.11). Ponadto na powierzchniach belek widoczne są drobne poziome spękania i otwory po owadach. Belki i wiązania w narożnikach pod przydaszkiem nie wykazują uszkodzeń.

Fot.10. Ubytki w dolnej belce i ślady korozji – strona tylna wschodnia

2. Ubytki belek ściennych wzdłuż dolnych krawędzi.

Z uwagi na stosunkowo dobre zachowanie ogólne oryginalnych belek na ścianach elewacji tylnej wschodniej, w tym dobre wiązania na narożnikach, zaleca się w miejscach ubytków wykonać jedynie uzupełnienia metodą flekowania, zwłaszcza w belkach na styku z przydaszkami.

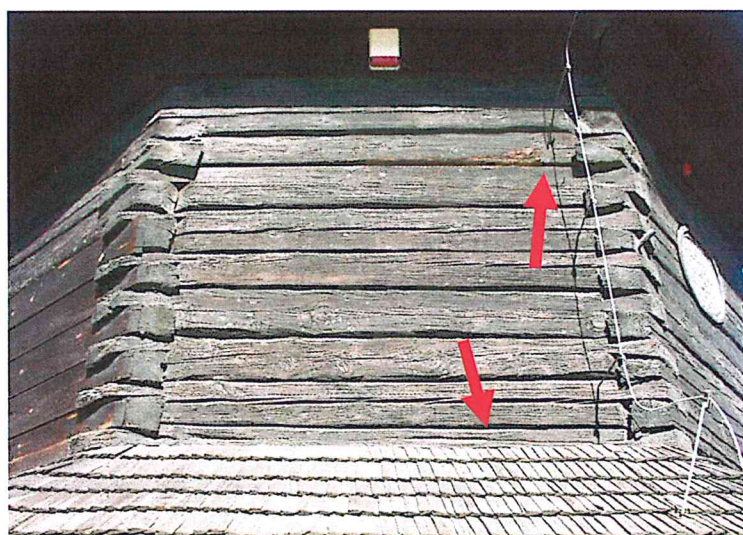
Fot.11. Ubytki w dolnej belce i ślady korozji – strona tylna połudn-wschodnia

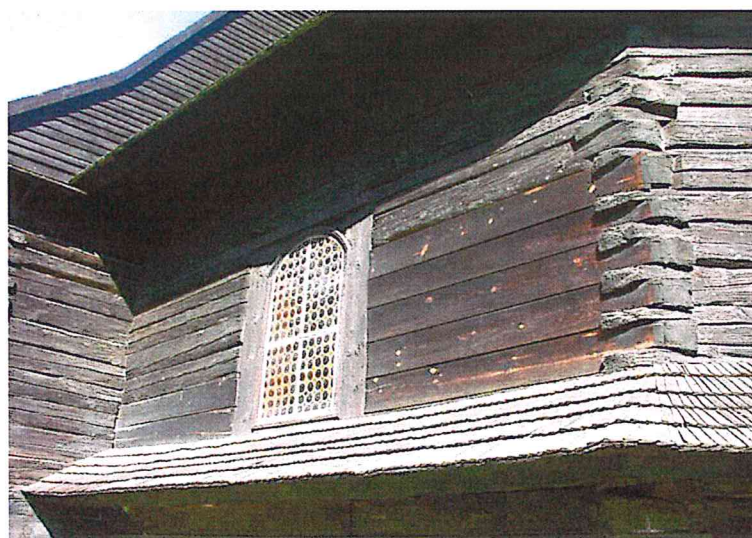
W części górnej nad przydaszkiem widoczne są wstawki z desek grubości 4-5 cm na belkach ściennych, 2 wstawki po lewej stronie okna i 5 wstawek po stronie prawej (fot.12). Belki te wyraźnie różnią się od belek pierwotnych. W belkach nad oknem widoczne są ubytki wzdłuż krawędzi a na wielu belkach mają miejsce podłużne pęknięcia. Na prawym narożniku ściennym belki w wiązaniach nie przylegają do siebie. Drewniane gonty w lewej części przydaszka są spękane i rozwarstwione (fot.13).

Fot.12. Wstawki na belkach ściennych prezbiterium – część górna, strona południowa

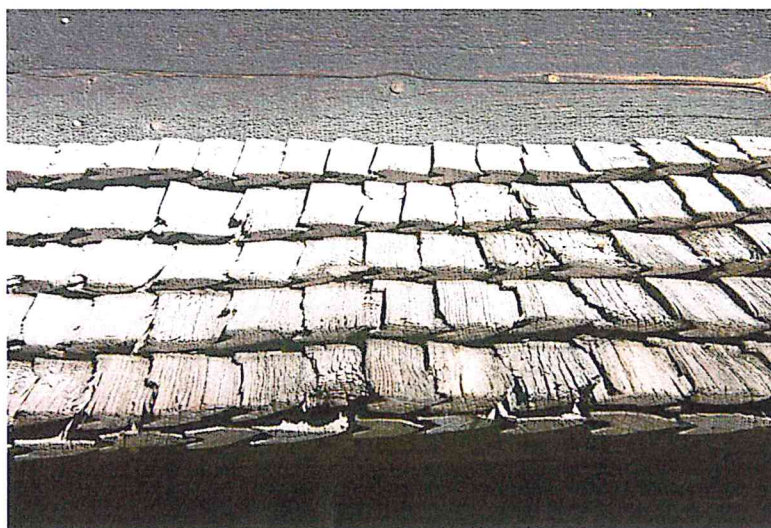
Fot.13. Rozwarstwione gonty przydaszka na ścianie prezbiterium od strony południowej

6,7. Zniszczone gonty przydaszków i glony na gontach.

Z uwagi na występowanie kilku miejsc na przydaszkach (tab.1), w których gonty są zniszczone, a także pokryte glonami, zaleca się wymianę wszystkich gontów na wszystkich przydaszkach. Z kolei gonty połaci dachowych, pokryte glonami, zaleca się oczyścić i pokryć preparatem glonobójczym.

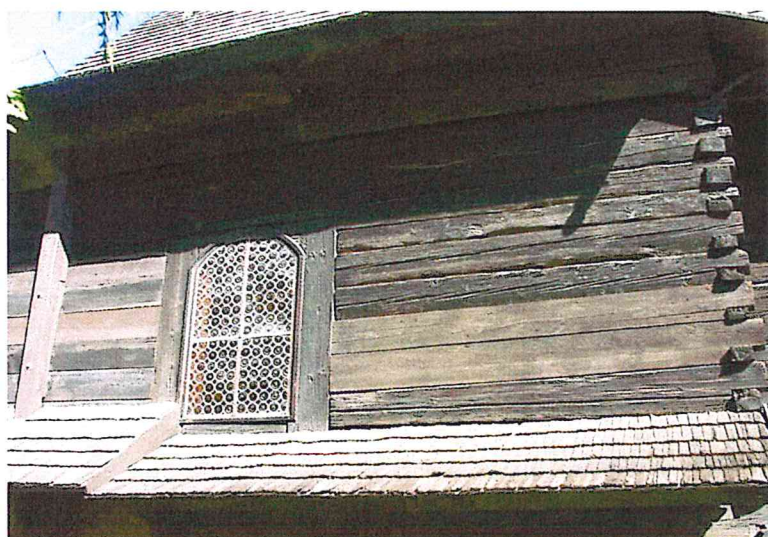
W górnej części nad przydaszkiem widoczne są na belkach ściennych wstawki z bali grubości 4-5 cm. Po prawej stronie okna wstawki wykonane są na dwóch belkach na całej długości natomiast po lewej stronie widoczne są krótsze wstawki na sześciu belkach (fot.14). Wstawki odróżniają pod względem faktury i barwy. Po prawej stronie powyżej okna na dwóch belkach wzdłuż dolnych krawędzi widoczne są ślady jasnej mączki typowej dla żerowania owadów. Pozostałe belki posiadają podłużne pęknięcia typowe dla drewna o długim czasie użytkowania. Drewniane gonty w prawej części przydaszka są znacznie spękane i rozwarstwione (fot.15). Belki ścienne poniżej okapu poza spękaniami nie wykazują większych defektów czy śladów napraw. Końcówki belek na narożnikach są posiadają liczne spękania wzdłuż włókien. Na lewym narożniku wiązania między belkami są rozluźnione z dużymi szczelinami rzędu 4-6 cm (fot.16). Górna część ściany po lewej stronie lisicy uległa także przemieszczeniu na zewnątrz, około 5-8 cm, podobnie jak przeciwległa ściana po stronie północnej. Odchylenie to jest jednak mniejsze. W kamiennym cokole przy drzwiach mają miejsce ubytki (fot.17), a w prawym narożniku odspojona jest nadlewka (fot.18).

Fot.14. Wstawki na belkach ściennych prezbiterium – część górna, strona południowa

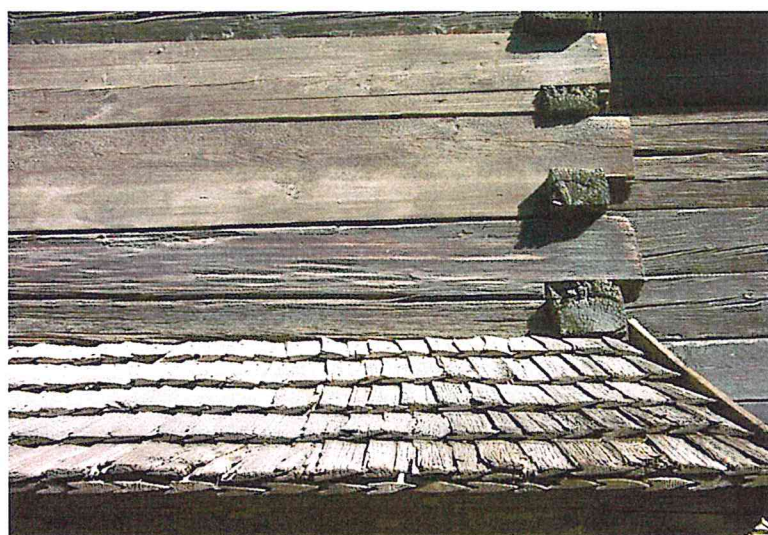
Fot.15. Rozwarstwione gonty przydaszka na ścianie nawy od strony południowej

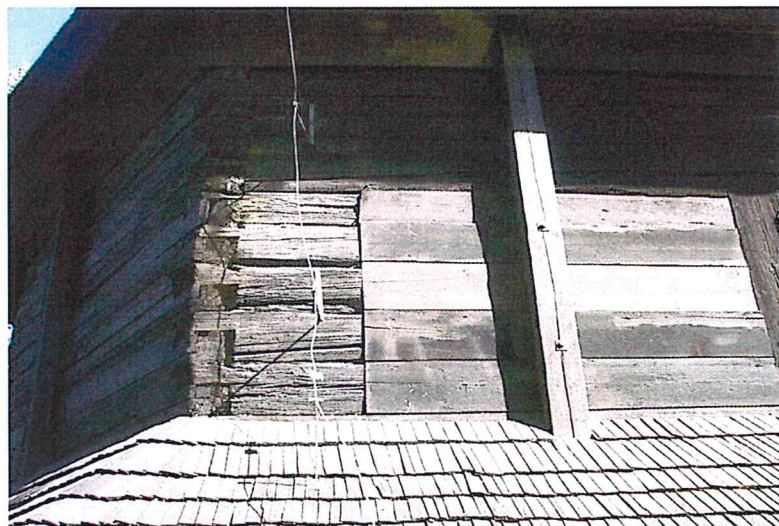
Fot.16. Nowe nadbitki ściany nawy i rozluźnione wiązania narożnika - strona południowa

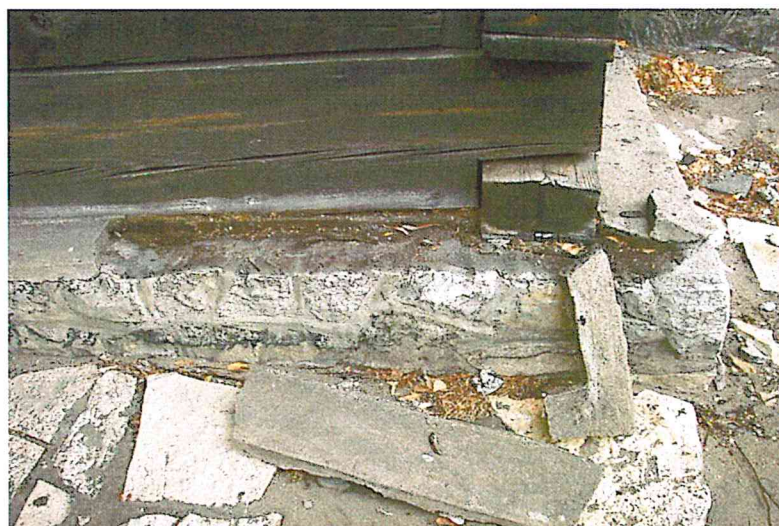
Fot.17. Odspojona nadlewka podmurówki ściany nawy od strony południowej

8. Ubytki i pęknięcia poprzeczne nadlewki na cokole, uszkodzenia cokołu kamiennego.

Cokół kamienny w miejscach powstałych ubytków należy uzupełnić metodą przemurowania. Z kolei nadlewkę zaleca się usunąć gdyż nie spełnia swojej funkcji a nawet przyczynia się do utrzymywania wilgoci na styku z podwalinowymi belkami ściennymi.

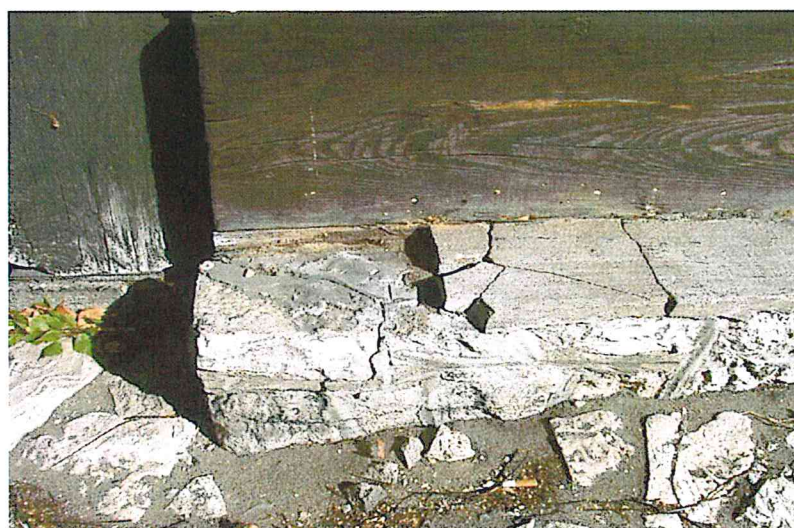
Fot.18. Odspojona nadlewka i pęknięta podmurówka od strony południowej

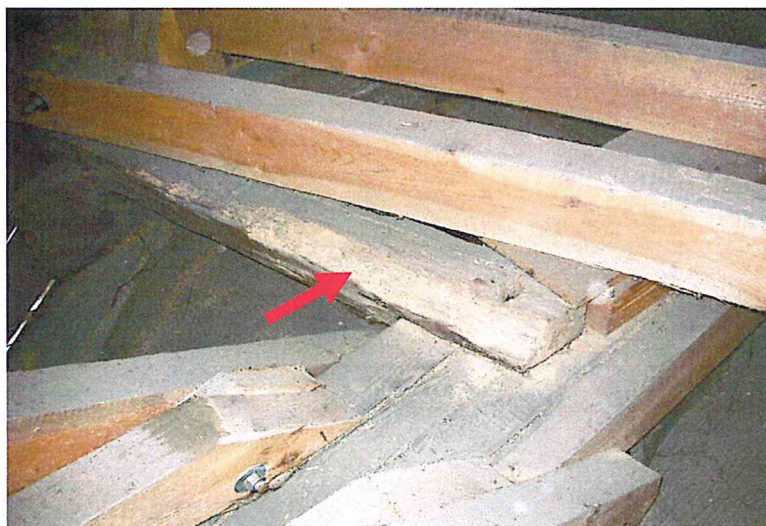
Podobnie jak konstrukcja ścian, w konstrukcji dachu widoczne są ślady zabiegów naprawczych z lat 2005-2006 ale także elementy wymagające poprawy. Dodatkowe obustronne belki wzmacniające widoczne są na większości belek stropowych. Nowymi elementami są poziome kleszczowe zastrzały stężające część zachodnią dachu nad wejściem (fot.19). Wymieniony został także jeden słupek wsporczy krokwi od strony północnej a także

Fot.19. Zmurszała podkładka krokwi oraz nowe elementy – strona zachodnia

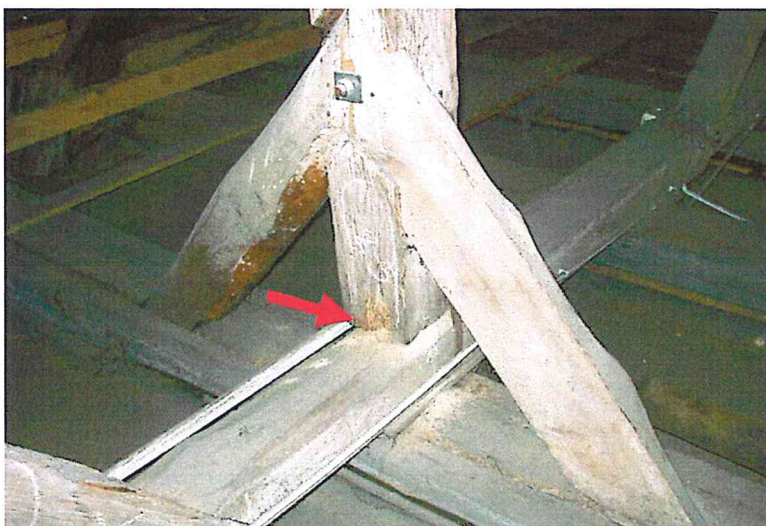
pokrycie z drewnianych gontów. Niemniej na całym dachu na gontach widoczne są naloty glonów. Niektóre elementy wykazują objawy żerowania owadów: miękka struktura drewna z obecnością jasnej mączki. Miejsca takie występują wyraźnie na głównych słupach u podstawy (fot.20), na dolnych zastrzałach (fot.21,22) i podkładce krokwi od strony wschodniej (fot.23) i zachodniej (fot.19), na podwalinie od strony południowej, na podstawie słupka wsporczego krokwi od strony północnej. Na niektórych elementach zastosowano impregnację preparatami owadobójczymi. Ślady takich zabiegów widoczne są na słupkach wsporczych krokwi i na podłużnych stężeniach krzyżowych (fot.24). Stan pozostałych elementów jest dostateczny.

Fot.20. Zmurszała podstawa słupa w więźbie dachowej

Elementy konstrukcyjne dachu – w niektórych miejscach są osłabione na skutek korozji biologicznej wywołanej żerowaniem owadów. Uszkodzenia te dotyczą głównie podstawy głównych słupów, zastrzałów i podkładek krokwi, podwaliny od strony południowej i słupka wsporcze krokwi od strony północnej. Uszkodzenia te wynikają głównie z wieku drewna. Mając na uwadze wykonane zabiegi naprawcze można stwierdzić, że uszkodzenia te obecnie nie stanowią zagrożenia dla konstrukcji dachu. Niemniej z wiekiem będą się pogłębiać dlatego wskazane są dodatkowe zabiegi naprawcze.

5. Zmurszałe elementy więźby dachowej.

Zaleca się aby elementy konstrukcyjne, w których drewno wykazuje cechy korozji biologicznej wskutek żerowania owadów, zostały poddane odpowiednim zabiegom ochronnym lub wzmacniającym. Do takich elementów należą podstawy głównych słupów, dolne zastrzały przy słupach, dolne końcówki ukośnych zastrzałów podłużnych wzdłuż kalenicy, podwalina od strony południowej oraz podstawa słupka wsporczego krokwi od strony północnej. Wszystkie te elementy zaleca się zaimpregnować środkami owadobójczymi, podobnie jak wykonane już wcześniej zabiegi. Z kolei podstawy słupów zaleca się wzmocnić obustronnymi nakładkami drewnianymi lub metalowymi. Dokładny zakres i rozwiązania techniczne należy określić w projekcie.

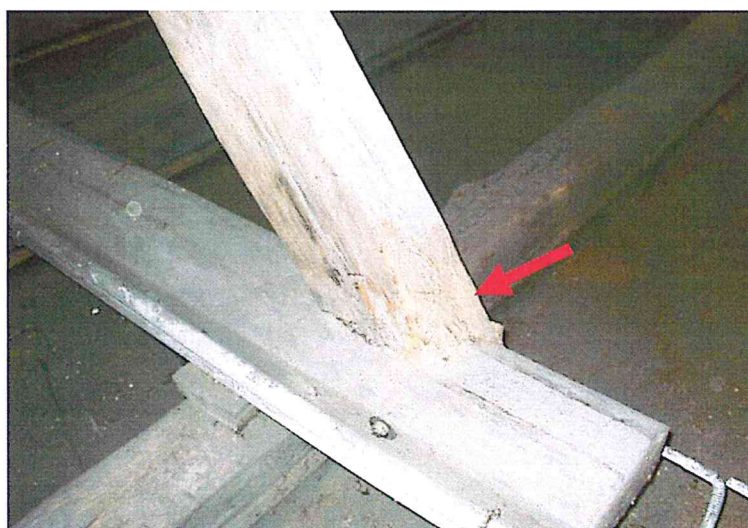
Fot.21. Zmurszała podstawa zastrzału stężenia podłużnego

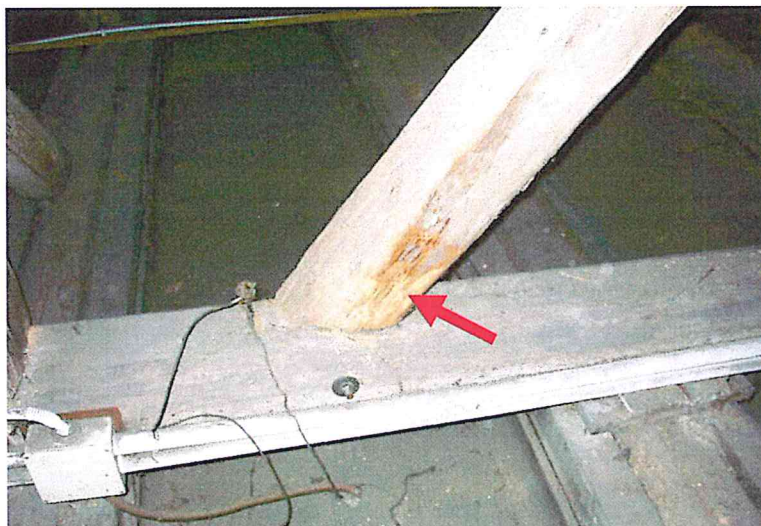
Fot.22. Zmurszała podstawa zastrzału stężenia podłużnego

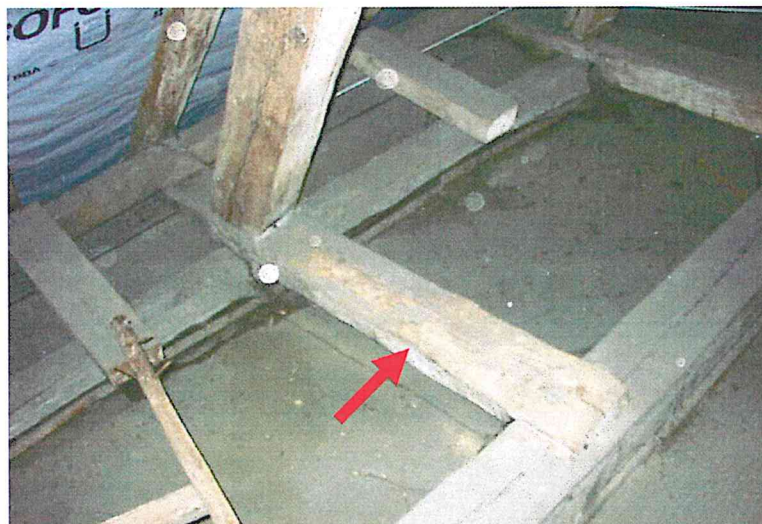
Fot.23. Zmurszała podkładka krokwi – strona wschodnia

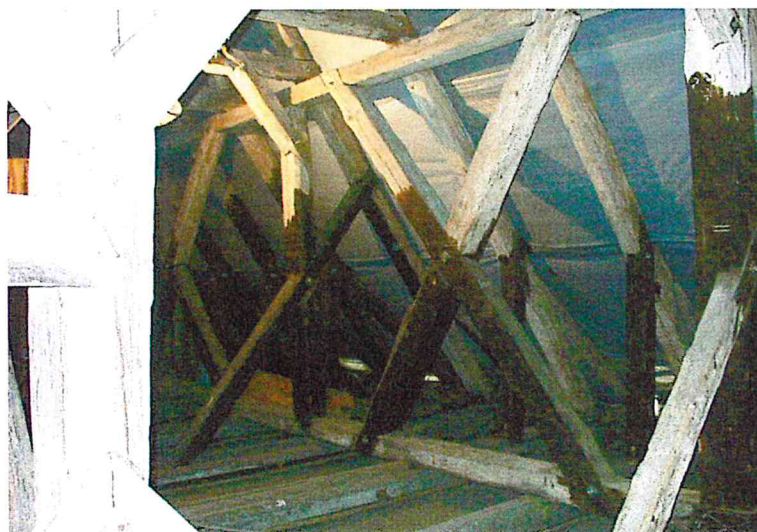
Fot.24. Impregnacje elementów stężeń krzyżowych i słupków wsporczych krokwi

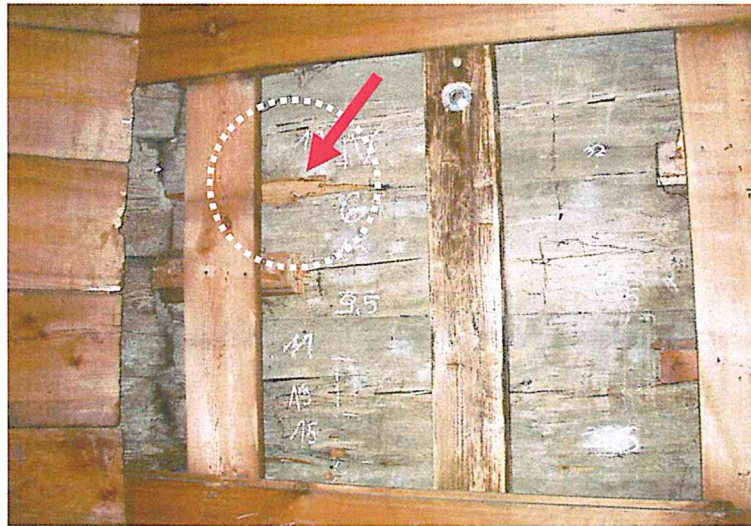
Pierwszą odkrywkę o wymiarach 0,9 x 1,2 m wykonano na ścianie północno-zachodniej nad stropem empory w pobliżu narożnika ze ścianą zachodnią (rys.25). Odkrywka wykazała, że belki ścienne mają grubość 10 cm, posiadają ślady białkowania i są oddzielone od desek boazerii szczeliną o szerokości około 9 cm za pośrednictwem pionowych lisic, desek i podkładek. Szczelina jest niewentylowana. Odkrywka wykazała korozję wewnętrzną belek i ubytek materiału. W narożniku pionowym stwierdzono znaczne szczeliny w połączeniach belek a wewnątrz jednej z belek zaobserwowano szczątki ptasiego gniazda (rys.26).

Fot.25. Odkrywka nr1 na ścianie północno – zachodniej, zmurszałe belki

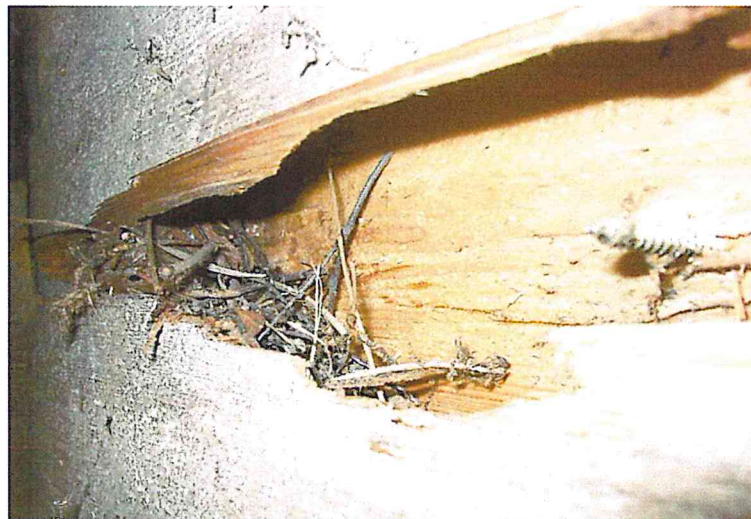
Fot.26. Odkrywka nr1 – powiększenie, zmurszałe wewnątrz belki, resztki gniazda

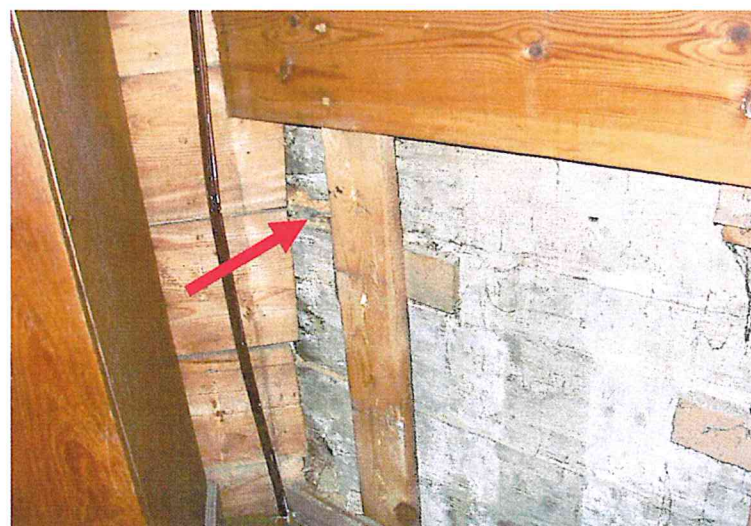
Drugą odkrywkę o wymiarach 0,9 x 1,0 m wykonano na ścianie północnej nad stropem empory w pobliżu narożnika ze ścianą północno-zachodnią. Odkrywka wykazała podobną sytuację, przy czym z węższą szczeliną o szerokości 3 cm. W pobliżu narożnika zaobserwowano zmurszały fragment belki (rys.27).

Fot.27. Odkrywka nr2 na ścianie północnej, zmurszały fragment belki
