ELEWACJA - STAN ISTNIEJĄCY

Zespół pałacowy
Błotnica Strzelecka
ul. Dworcowa 7

NR RYS A12 SKALA 1:100

ELEWACJA ZACH.
INWENTARYZACJA

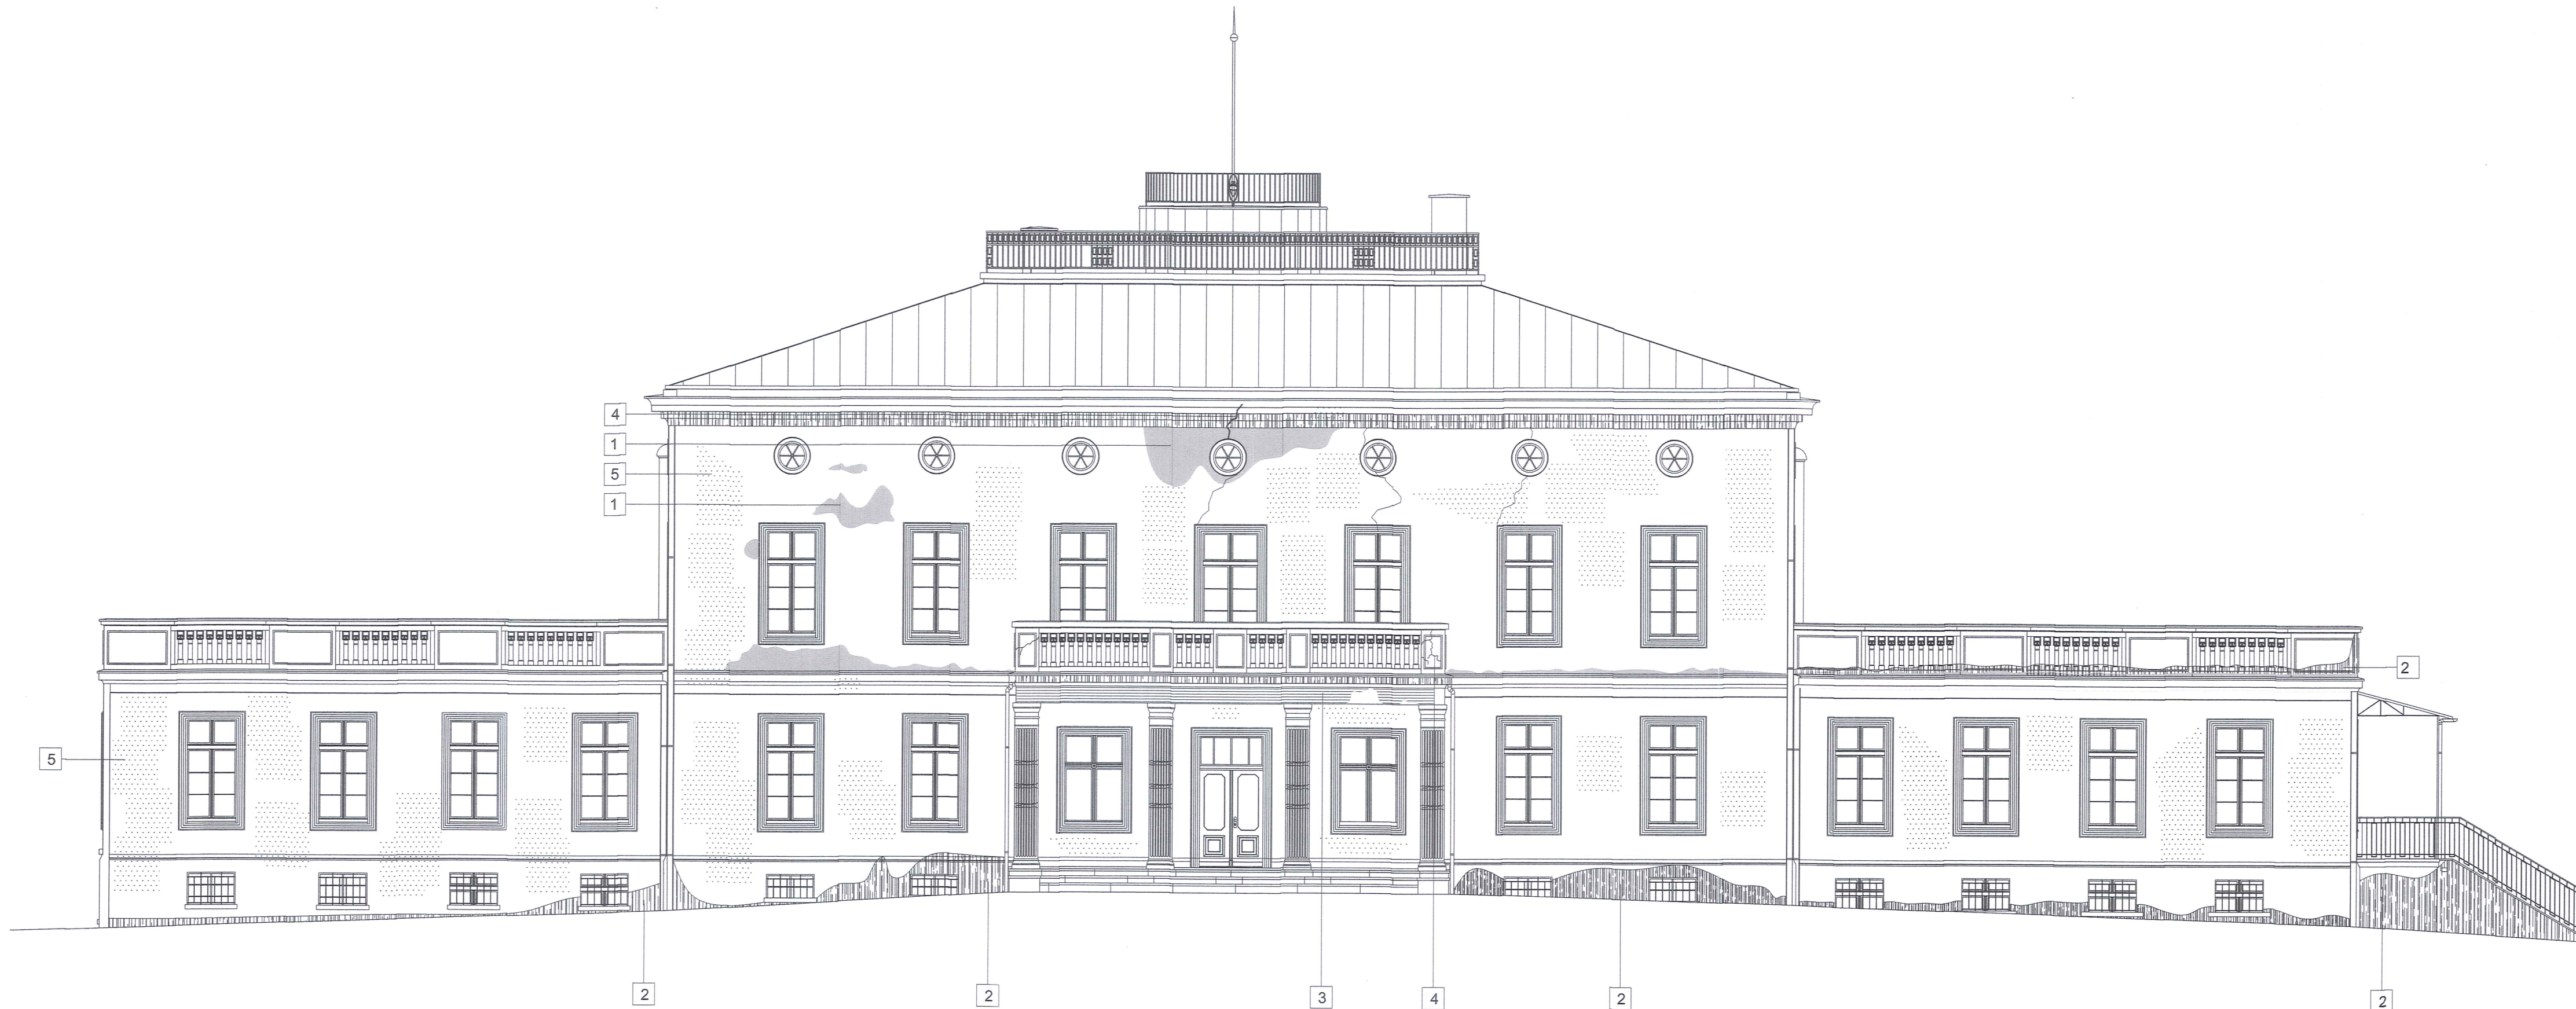
- 1- tynki cementowe do wymiany
- 2- zawilgocone, odparzone i porażone biologicznie fragmenty tynków
- 3- odsłonięte fragmenty muru i konstrukcji stalowej
- 4- rysy i spękania 0,3mm-5mm
- 5- łuszcząca się powierzchnia z licznymi drobnymi, siatkowatymi spękaniem powłok malarskich
