**BRAMA ZAMKOWA
UL. ZAMKOWA, DZ. 1839,
47-100 STRZELCE OPOLSKIE**

BADANIA STRATYGRAFICZNE

Inwestor: **Gmina Strzelce Opolskie**
47-400 Strzelce Opolskie
Plac Myśliwca 1

Kwiecień 2017

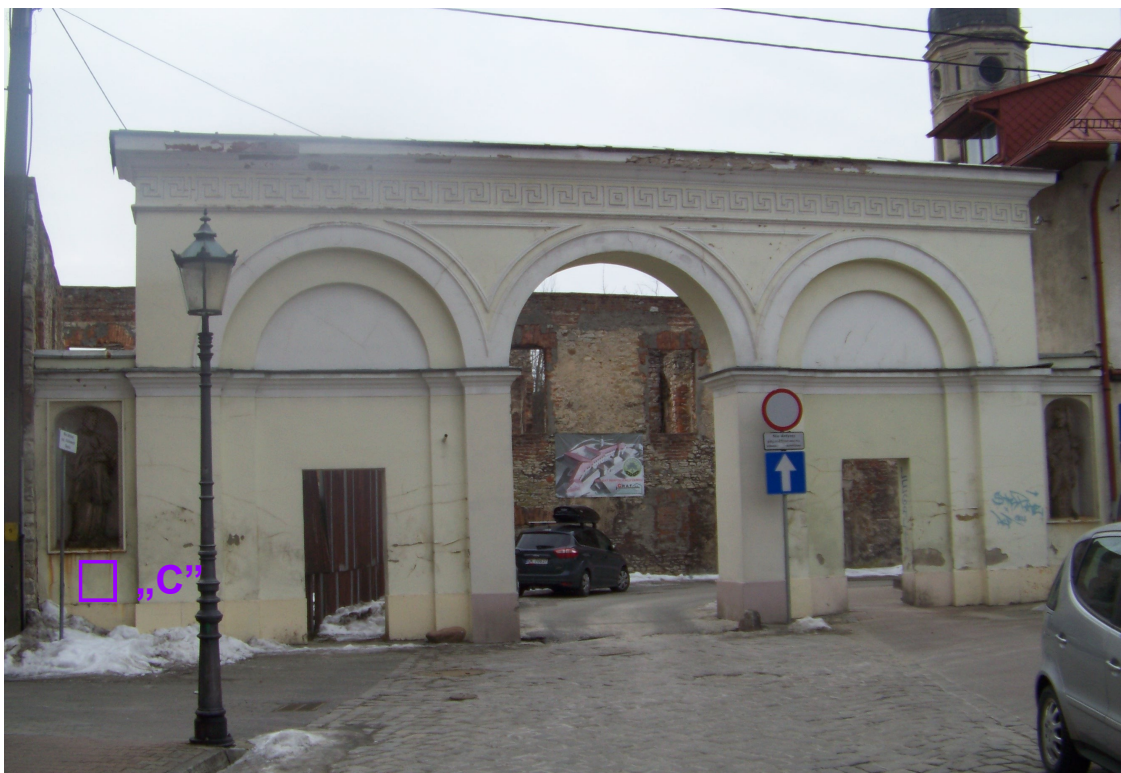
WIDOK OD STRONY MIASTA – ELEWACJA FRONTOWA

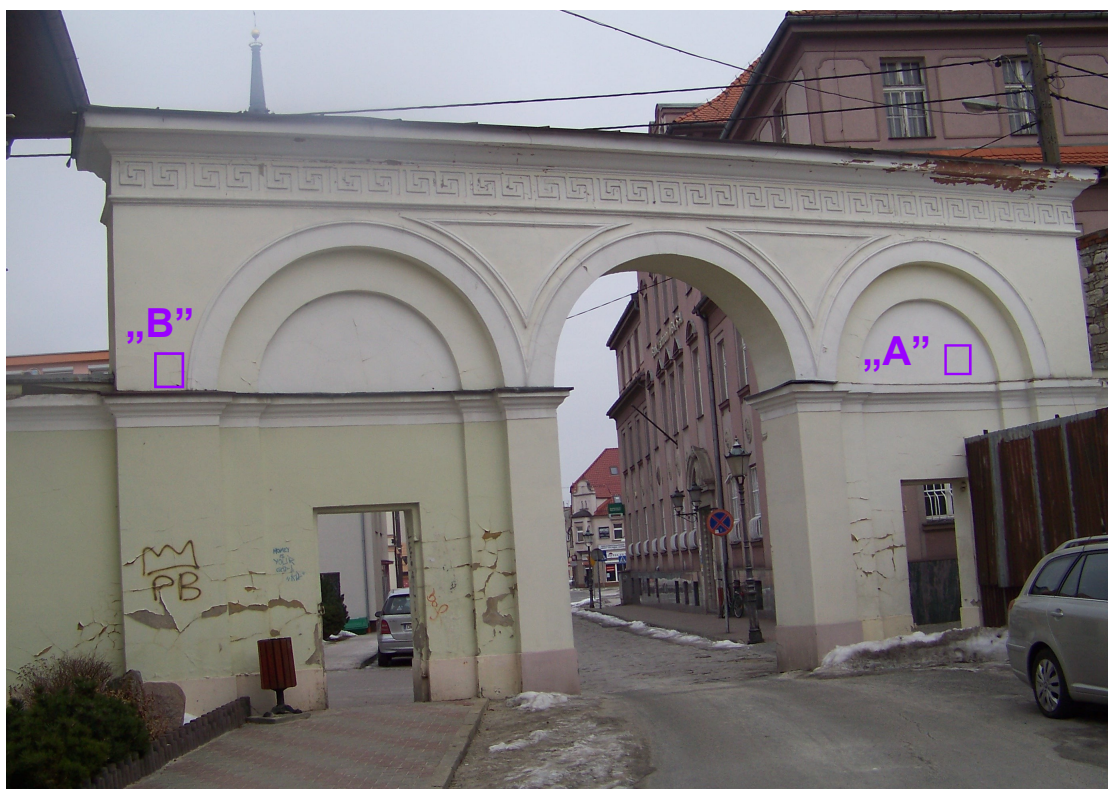
WIDOK OD STRONY ZAMKU – ELEWACJA TYLNA

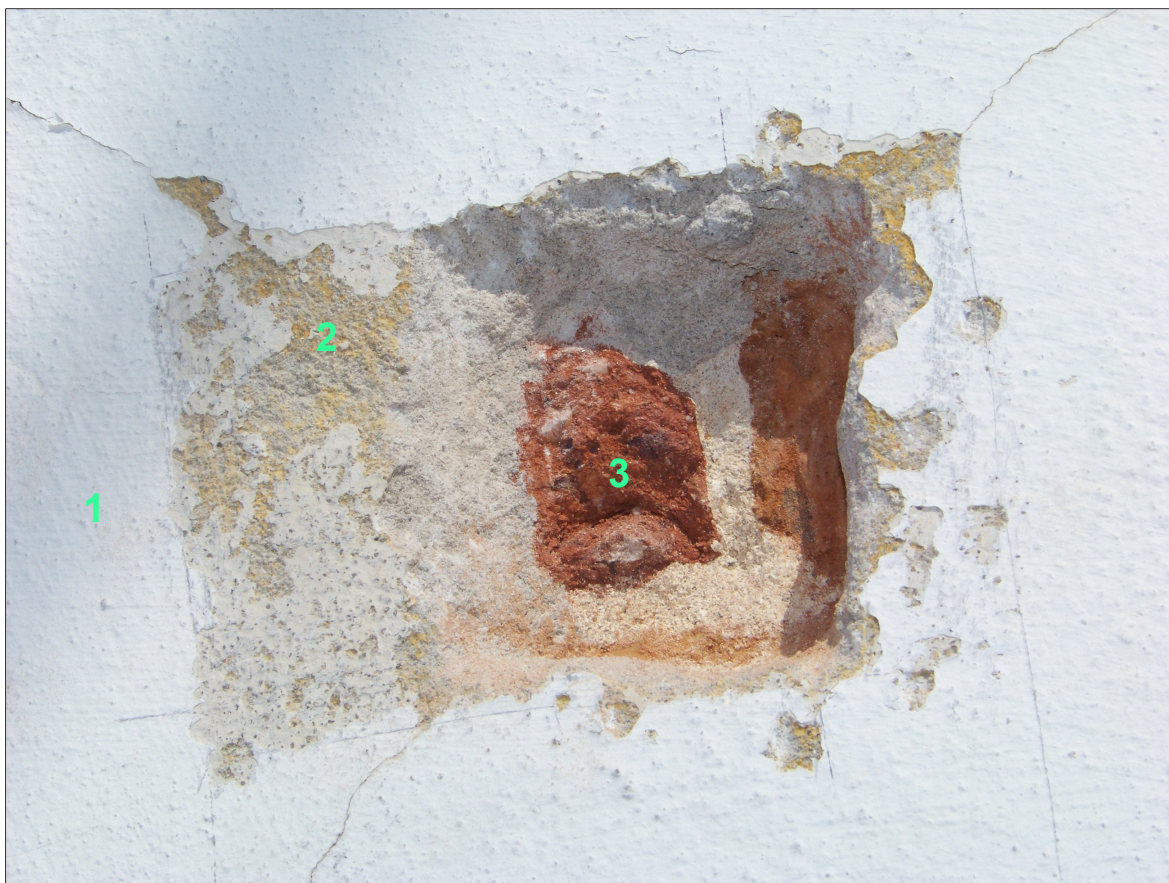
2. Odkrywka A

Nr	Opis Warstwy	Grubość warstwy	Faza chronologiczna	Datowanie
1	Farba emulsyjna w kolorze białym	-	V	koniec XX.w
2	Tynk cementowo-wapienny zabarwiony farbą mineralną w kolorze żółtym	1,5-2,0 cm	IV	ok. poł. XX w
3	Wątek ceglany		I	XVIII/XIX w.

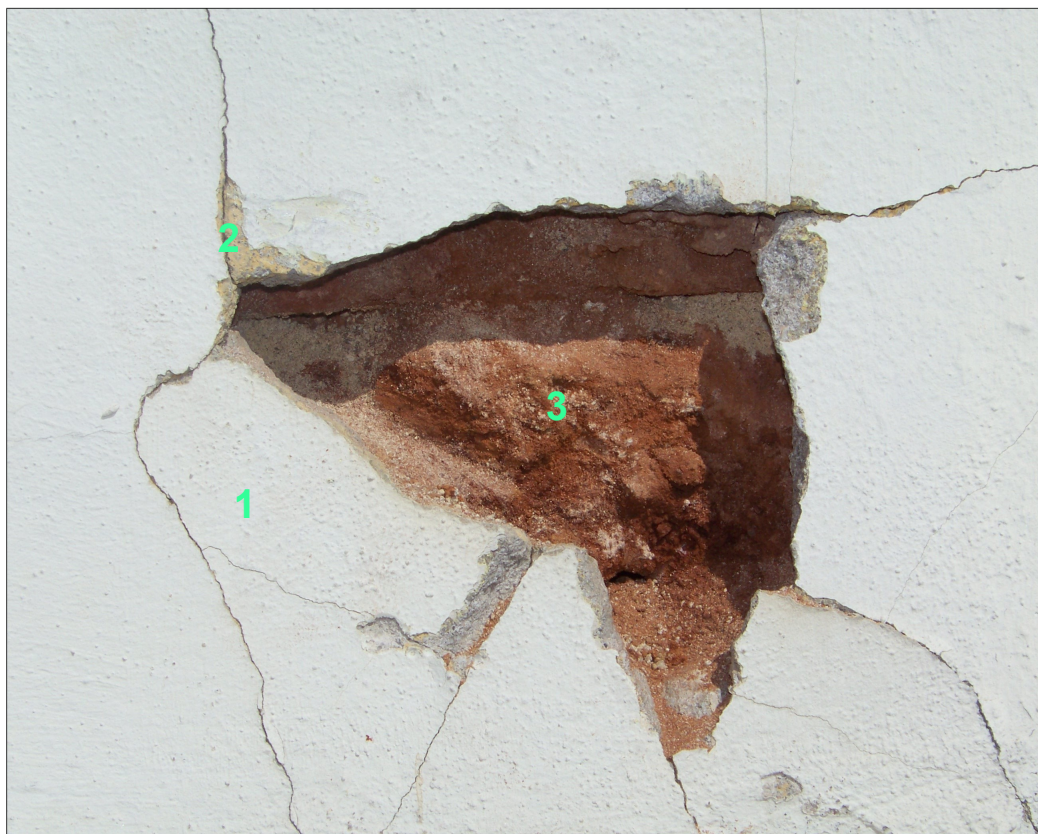
3. Odkrywka B

Nr	Opis Warstwy	Grubość warstwy	Faza chronologiczna	Datowanie
1	Farba emulsyjna w kolorze jasnym żółtym	-	V	Koniec XX.w
2	Tynk cementowo-wapienny zabarwiony farbą mineralną w kolorze żółtym	1,5 cm	IV	ok. poł. XX w
3	Wątek ceglany		I	XVIII/XIX w.

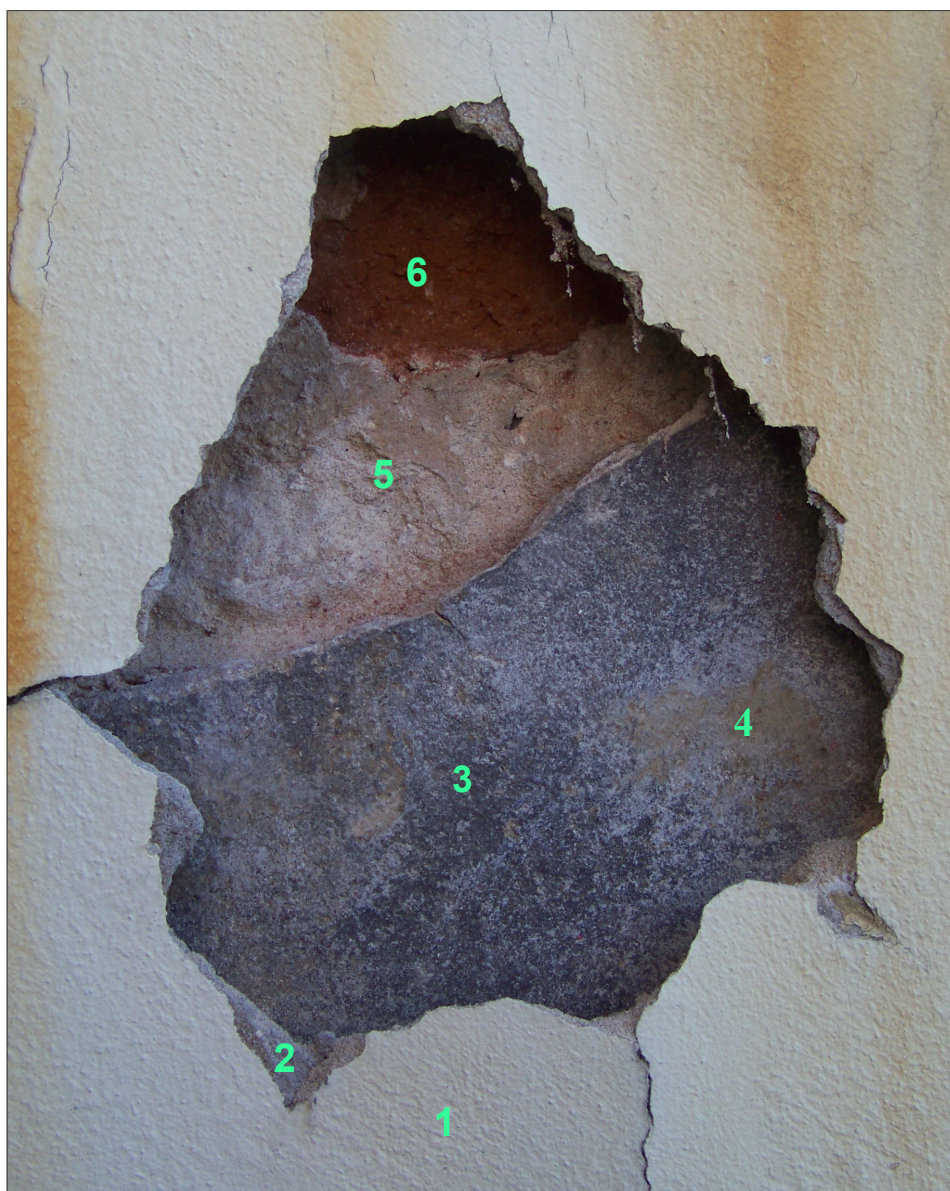
4. Odkrywka C

Nr	Opis Warstwy	Grubość warstwy	Faza chronologiczna	Datowanie
1	Farba emulsyjna w jasnym żółtym	-	V	koniec XX.w
2	Tynk cementowo-wapienny zabarwiony farbą mineralną w kolorze żółtym	1,0 cm	IV	ok. poł. XX w
3	Warstwa sadzy	-	III	1945 r.
4	Tynk wapienno-piaskowy w kolorze jasnym malowany farbą mineralną w kolorze piaskowym	2,5 cm	II	1 poł. XIX w
5	Zaprawa wyrównawcza wapienno-cementowa w kolorze białym	0,5cm	II	1 poł. XIX w
6	Wątek ceglany		I	XVIII/XIX w.

1. Mury wykonane z cegły
2. Na nielicznych partiach zachowany tynk wapienno-piaskowy zabarwiony farbą mineralną w kolorze piaskowym – warstwa z przebudowy bramy z 1 połowy XIX wieku - tynk słaby, odspajający się ze śladami sadzy będącej pozostałością po działaniach wojennych w 1945 roku.
3. Na całości powierzchni występuje mocny tynk cementowo-wapienny zabarwiony farbą mineralną w kolorze żółtym – warstwa z czasów powojennego remontu.
4. Na powierzchni występuje warstwa malarska wykonana w technice emulsyjnej – warstwa z końca XX wieku.
