Ekspertyza techniczna

- przyczyn zawilgoceń przegród budowlanych (posadzki , ściany) pomieszczeń piwnicznych
- przedsięwzięć naprawczych i ich kosztów

budynku mieszkalnego wielorodzinnego Wspólnoty Mieszkaniowej „BOCZNICOWA 6” w Strzelcach Opolskich przy ul. Bocznicowej 6

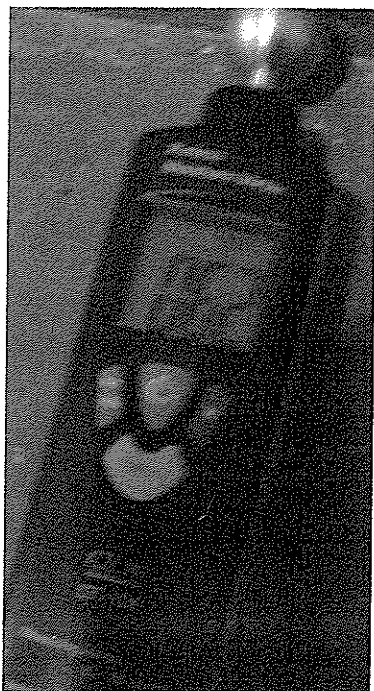
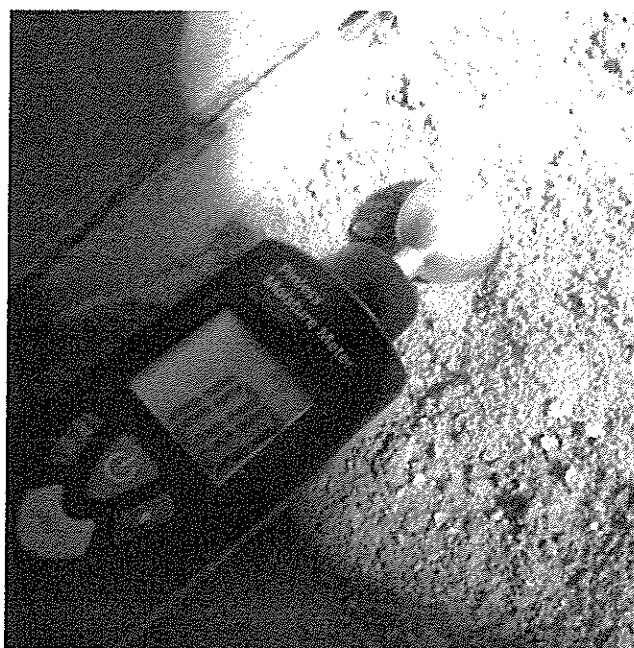
- przy posadzkach wartości w granicach: 62 - 88 % z punktowo- mało obszarowymi powierzchniami ogniskowymi o wartości max - 100%

- sukcesywne zmniejszanie się wartości wilgotności wraz ze zwiększeniem wysokości od posadzki - poprzez wartości stanu pół-mokrego (na wysokości 20 -35 cm) do stanu suchego

na krzywych poziomych (o wartości 29- - 35%) już od 40 - 50 [cm] nad posadzką.

Spadek wartości zawilgoceń względnych w przegrodzie budowlanej występujący ze wzrostem wysokości nad źródłem tychże jest jedną z charakterystycznych cech zjawiska kapilarnego podciągania wilgoci.

Zdiagnozowany zatem takowy rozkład świadczy występowaniu tegoż zjawiska i jego źródle w przestrzeniach podposadzkowych.

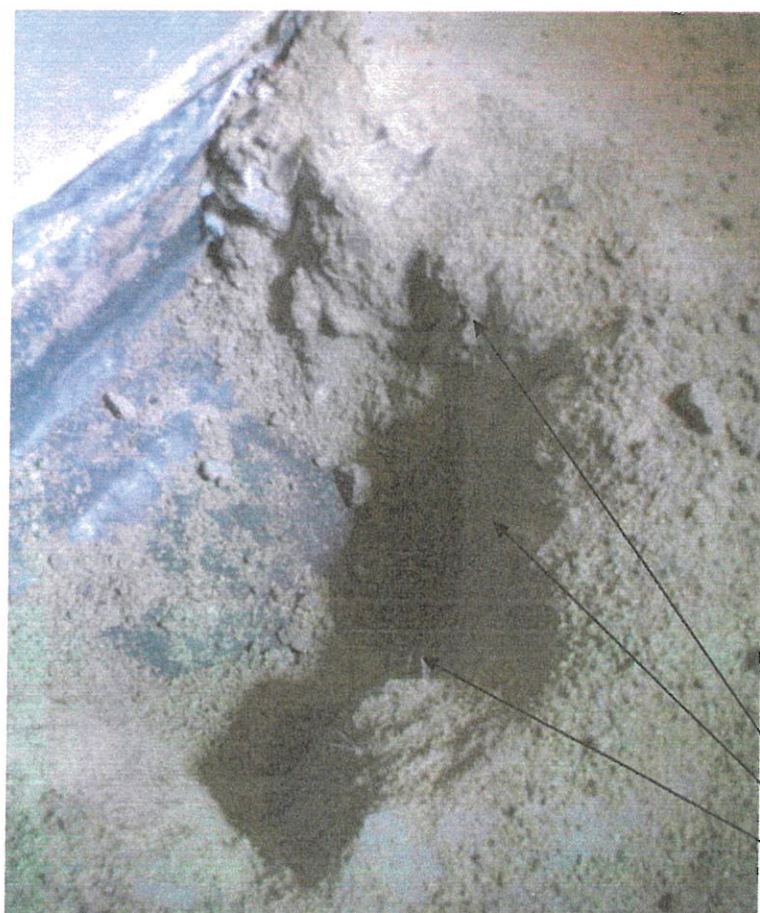
- warstwa jastrychu
wilgotność względna (w całym przekroju 12 cm) - 100%
- brak izolacji podposadzkowej
- „izolacja główna” - folia PE (0,2 mm) z wywinieciem na ścianę; położona tylko na zakładkę - wada istotna - w tych warunkach geotechnicznych powinna być wykonana izolacja typu ciężkiego (np. z papy termozgrzewalnej)
- pobrano próbki mat. do oznaczeń wilgotności bezwzględnej:
- A - z 2-3 cm odkrywki
- B - z 8 cm odkrywki
- C - z nad folii (12 cm) odkrywki

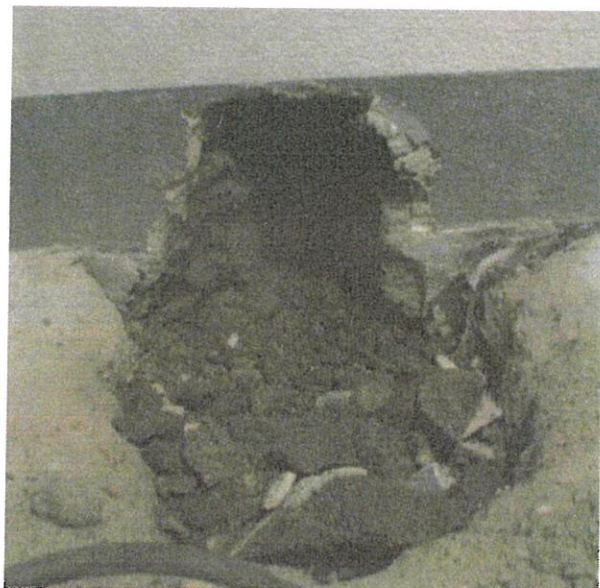
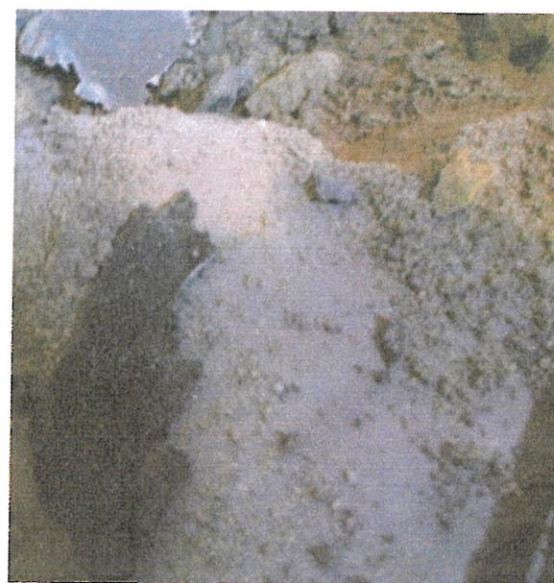
dalsza odkrywka - w kierunku zobrazowania stanu izolacji ław fundamentowych ; stwierdzono:

- na ławie (poniżej poziomu izolacji posadzki - schemat na kolejnej stronie) położono powierzchniowo papę bitumiczną (na dzień wizji w poważnym stopniu zdegradowaną {łatwa w rozdarciu } bez jej wywinięcia i połączenia z izolacją posadzkową
- z powierzchni z nad ławy pobrano próbkę E
- z muru (20 cm nad ławą) pobrano próbkę F

Sukcesywnie (i narastający sposób) w odkrywce - na poziomie gruntu zagęszczonego - zaczęła pojawiać się woda napływowa (po kilkunastu minutach poziom jej osiągnął 3 -4 cm)

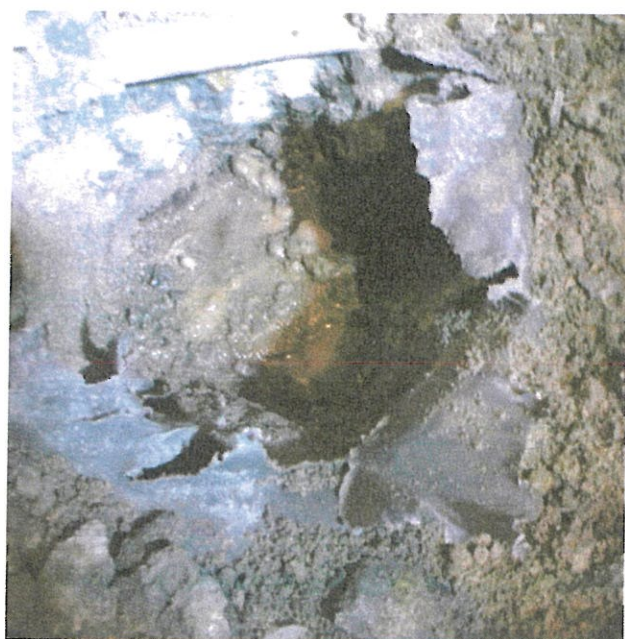
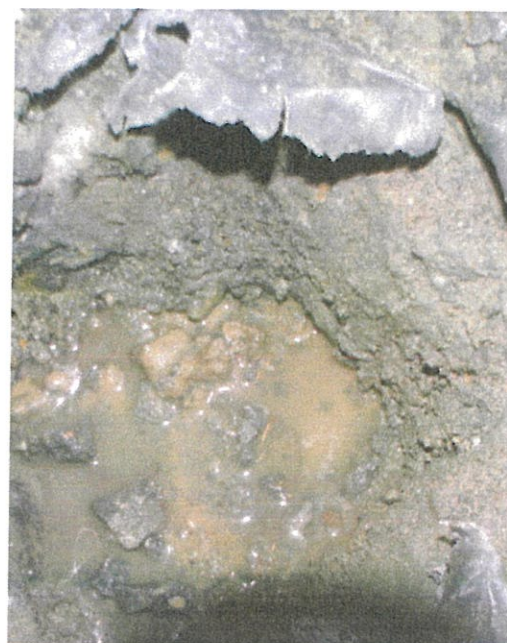
Schemat „izolacji przeciwwodnych (przeciwwilgociowych) piwnic.

Przyczynami zawilgocień (zalewań) powierzchni piwnic są, stwierdzone w odkrywcę:
 a/ brak (nie wykonanie wraz z połączeniami) izolacji przeciwwodnych na obwodowych odcinkach pionowych ścian fundamentowych pomiędzy powierzchnią ławy fundamentowej a izolacją główną posadzek
 b/ wykonanie izolacji głównej posadzek jako lekkie (zamiast ciężkie z papy termozgrzewalnej) z warstwy nie klejonych pomiędzy sobą folii PE (a tylko na zakładkę).
