Remont Pałacu.

Błotnica Strzelecka, ul. Dworcowa 7

dotycząca stanu technicznego stropodachu
części parterowych pałacu

**dotycząca stanu technicznego stropodachu
części parterowych pałacu w Błotnicy Strzeleckiej
ul. Dworcowa 7.**

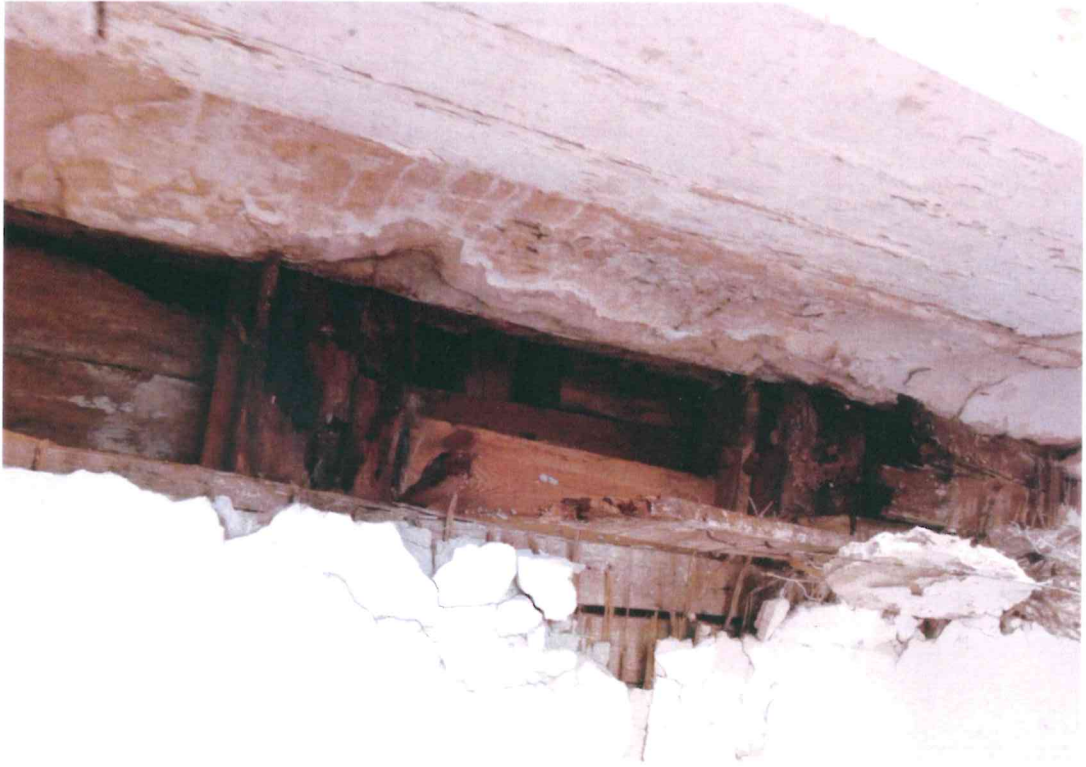
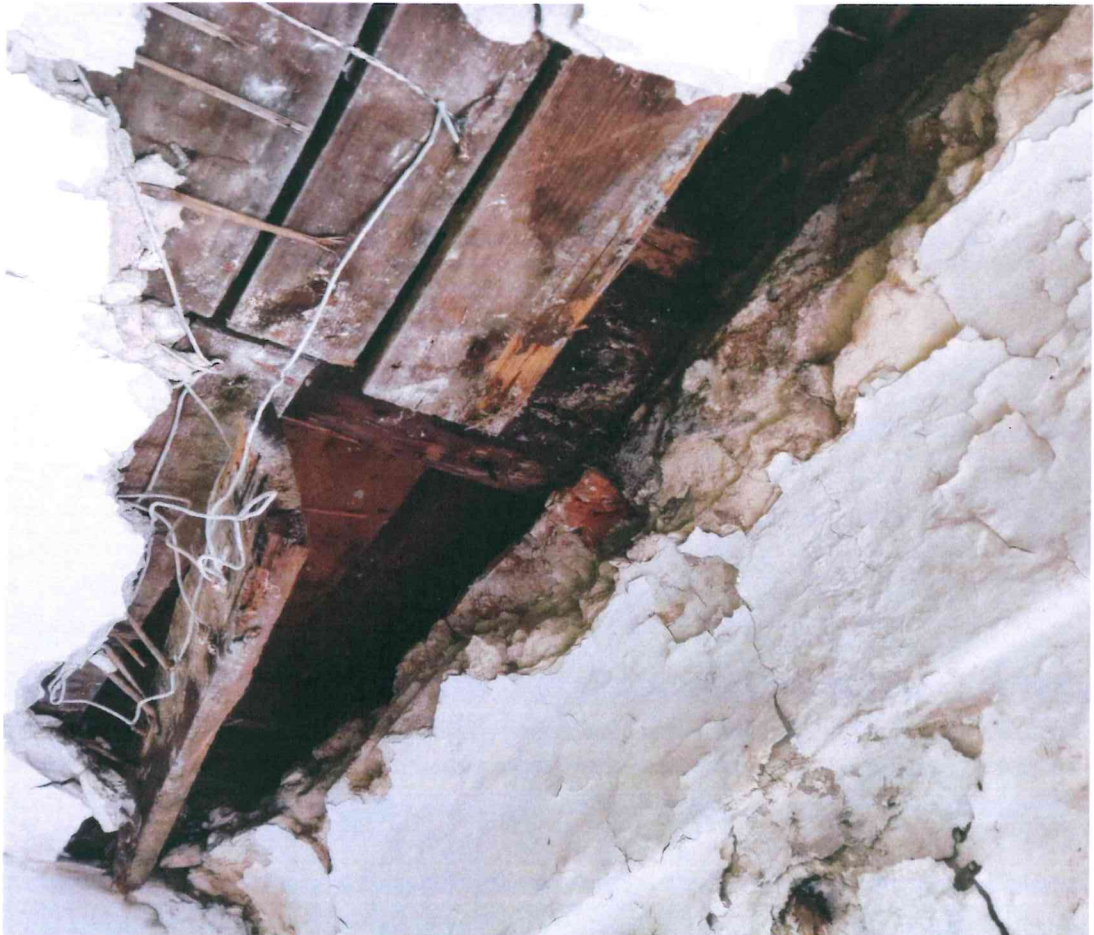
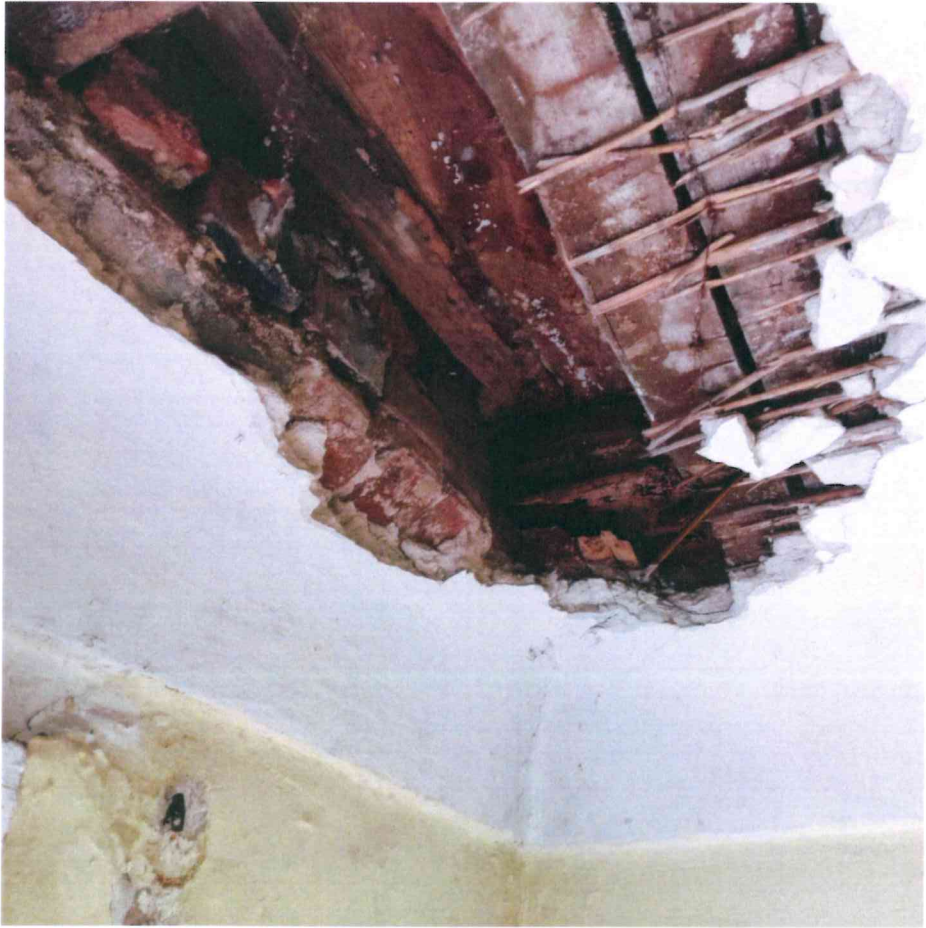
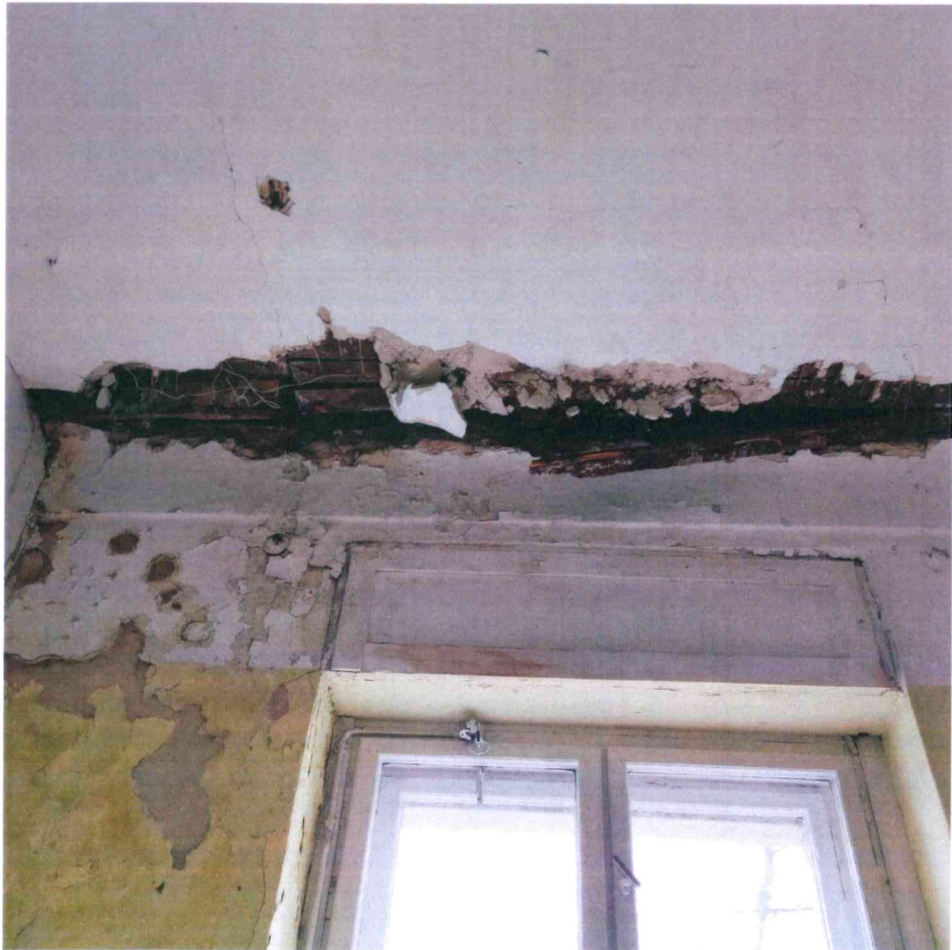
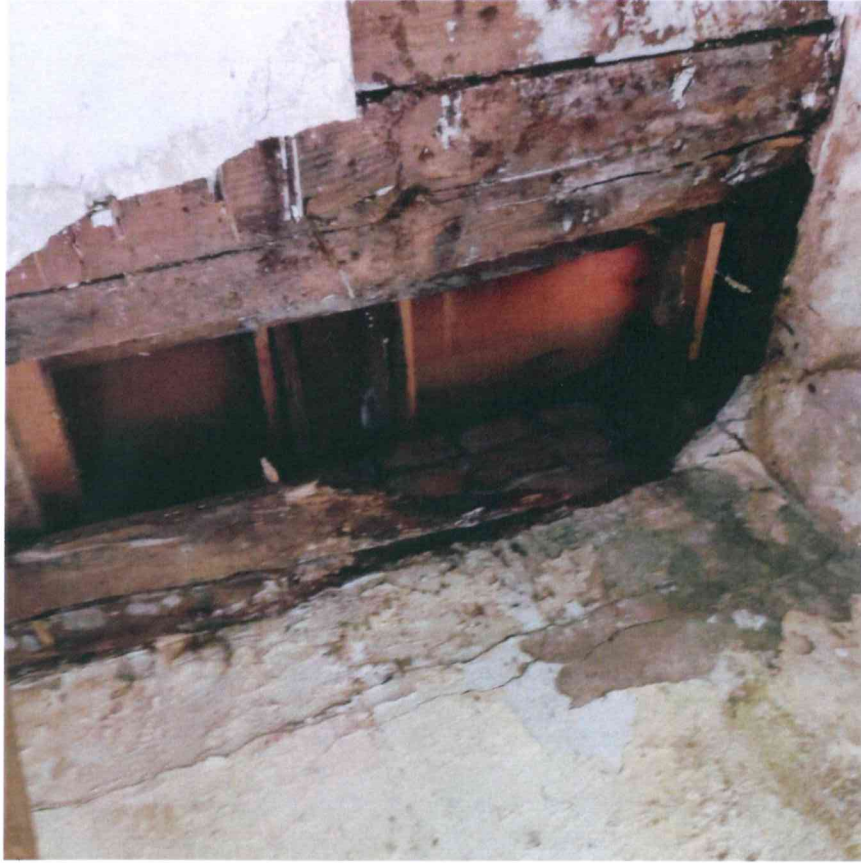
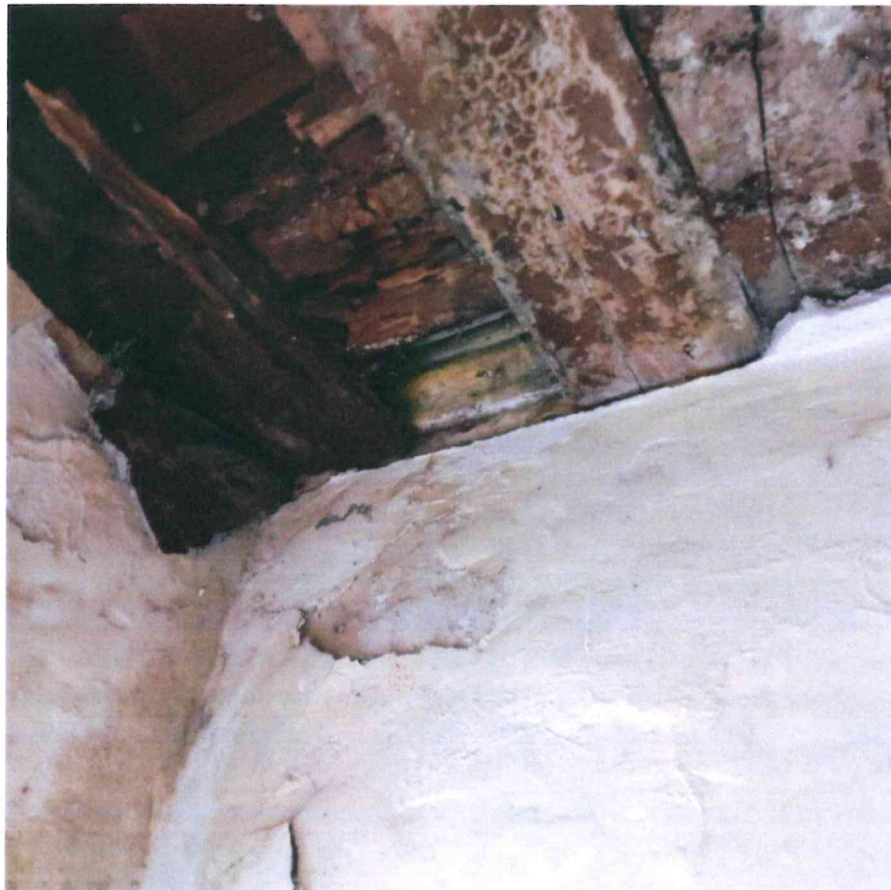
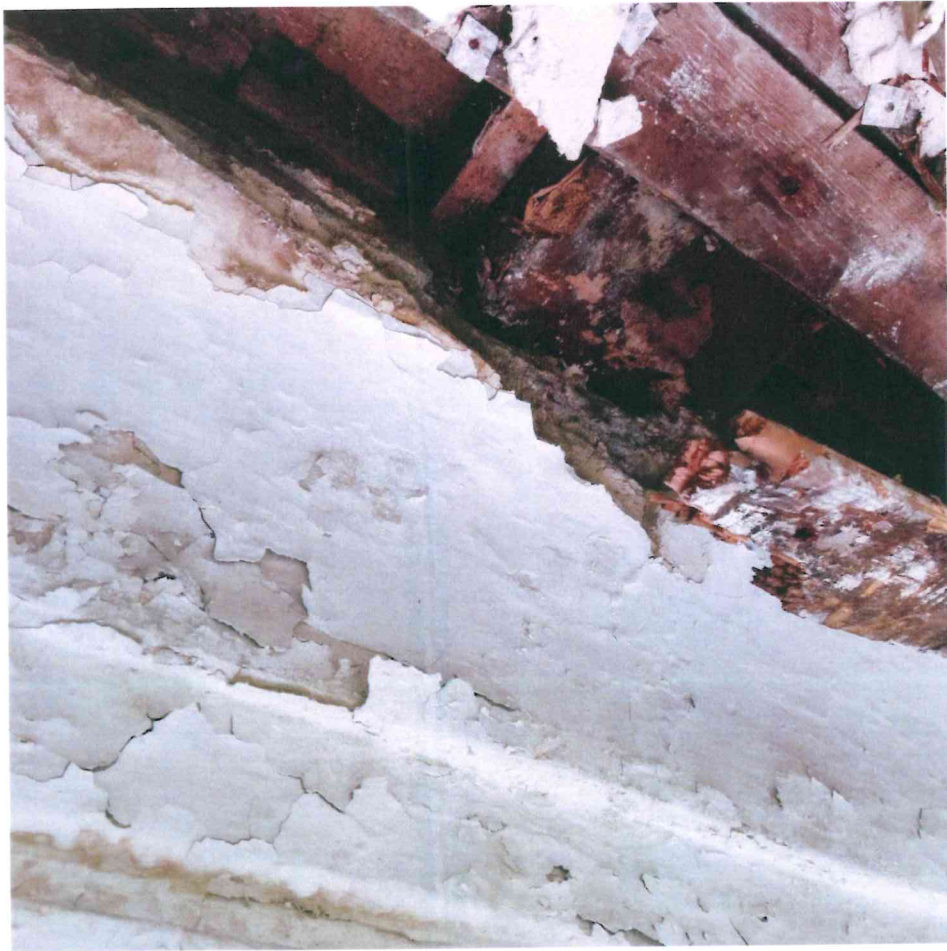
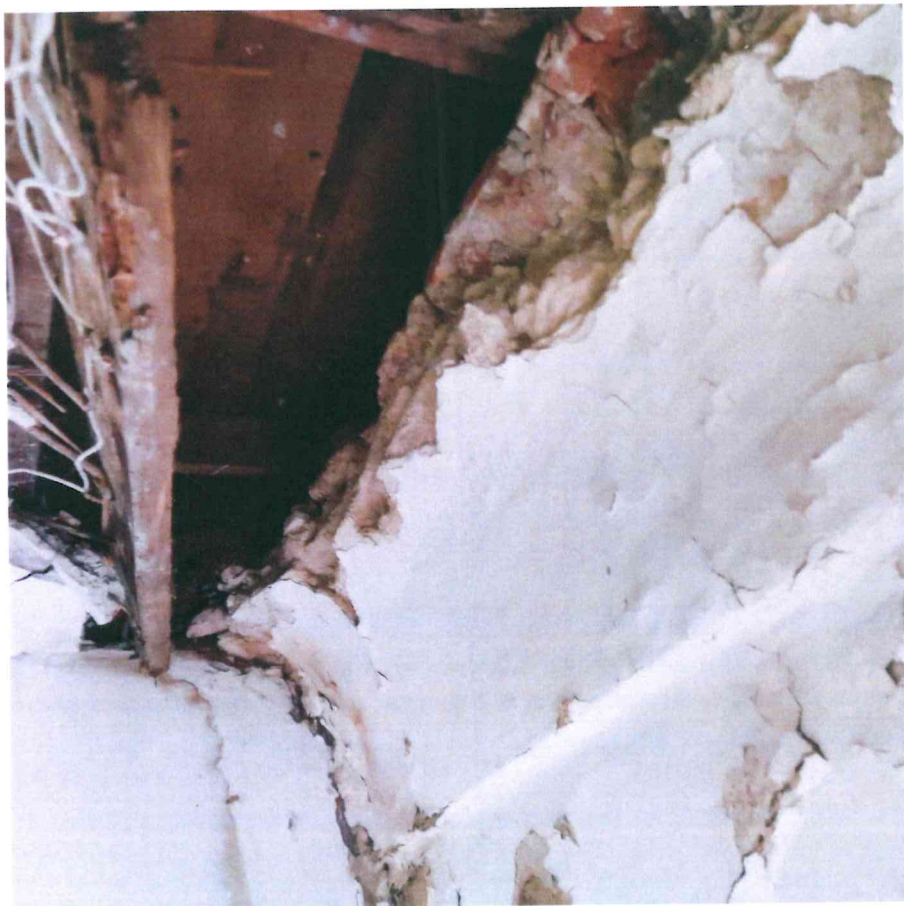
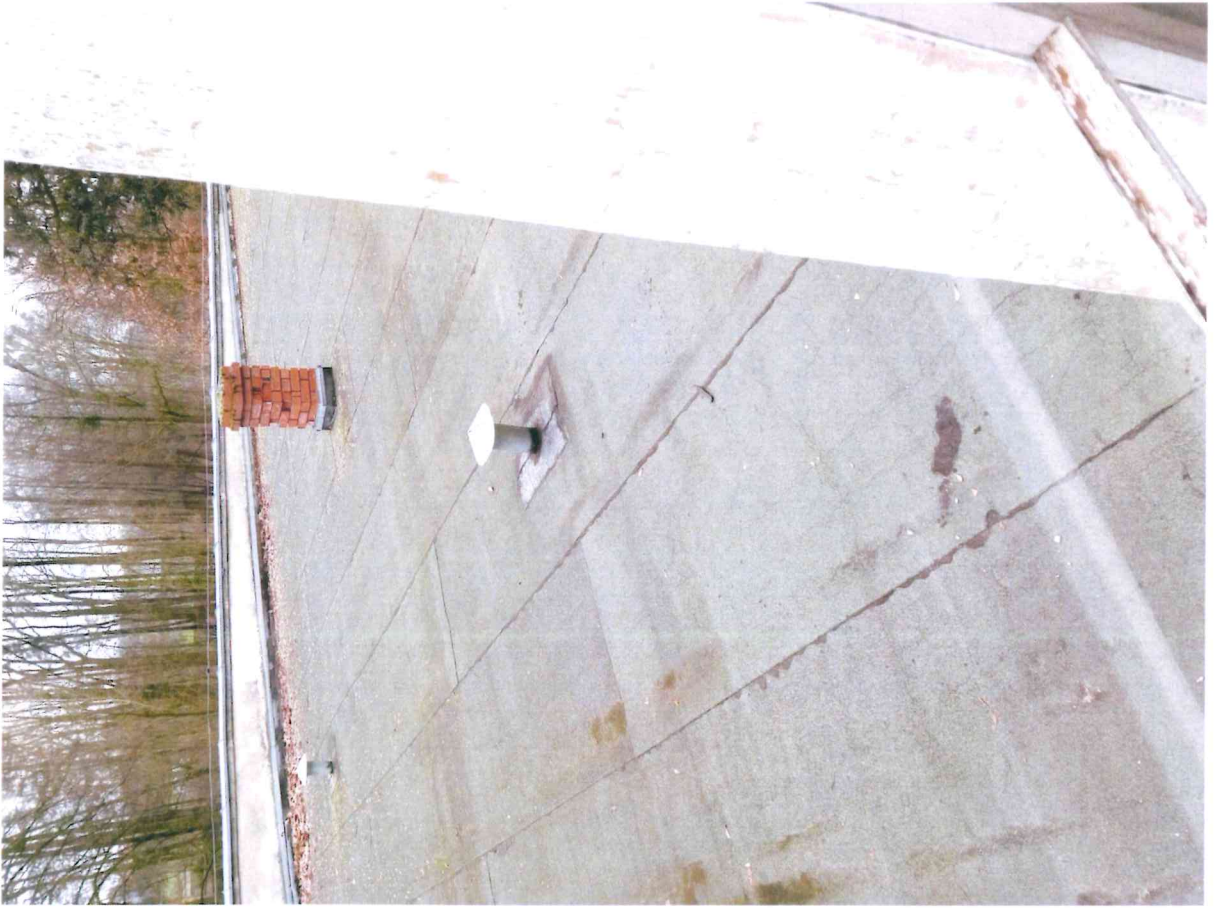
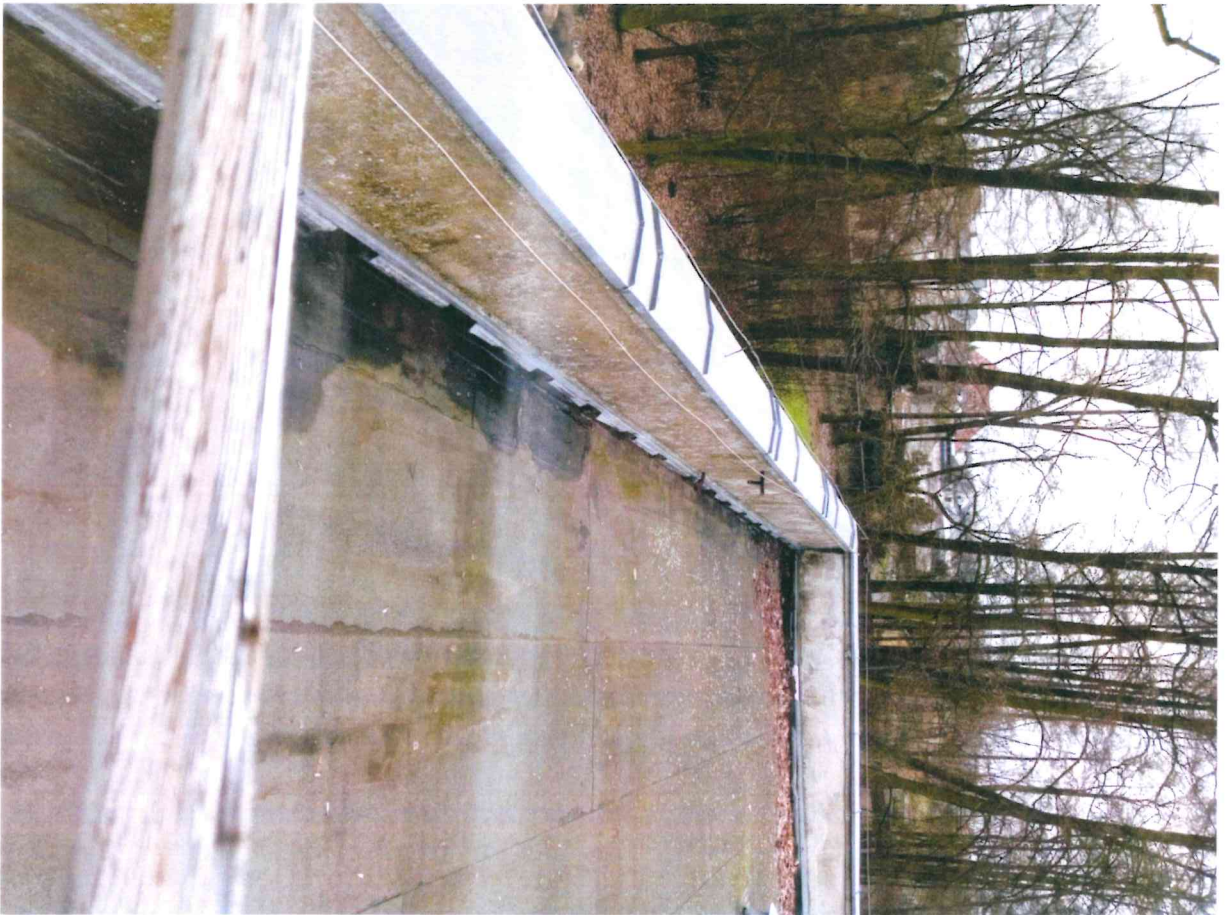
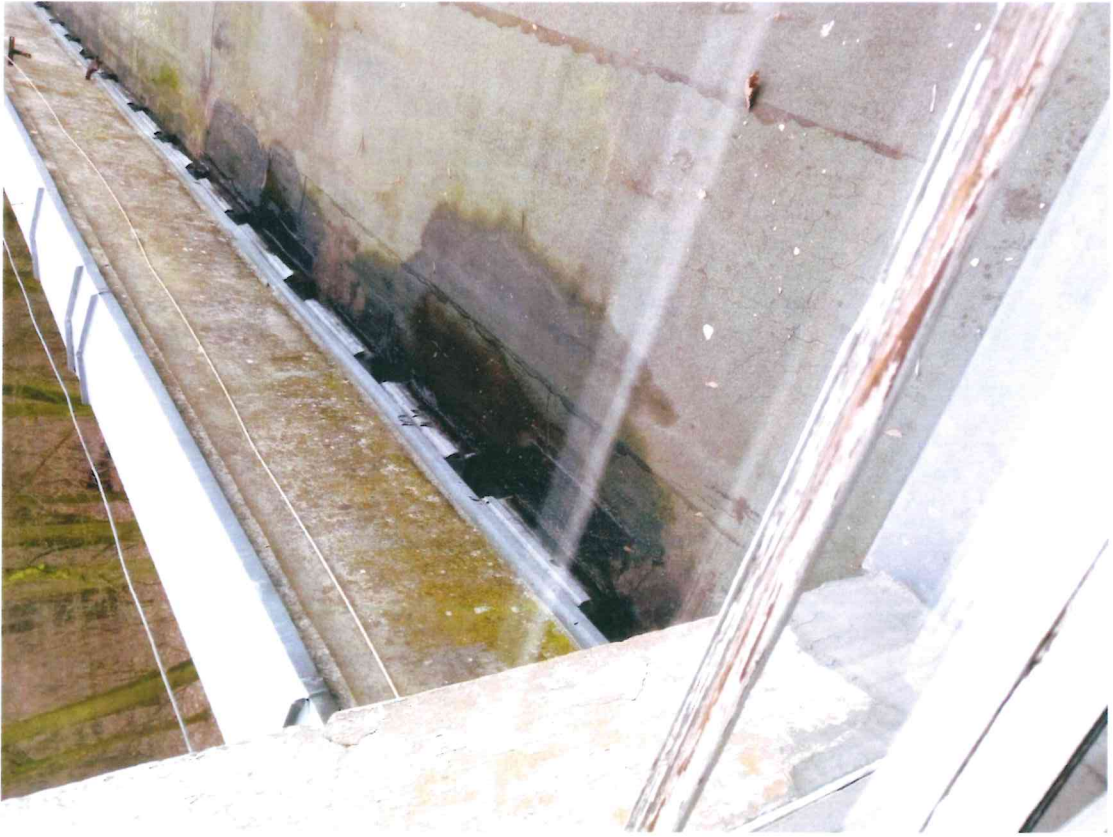
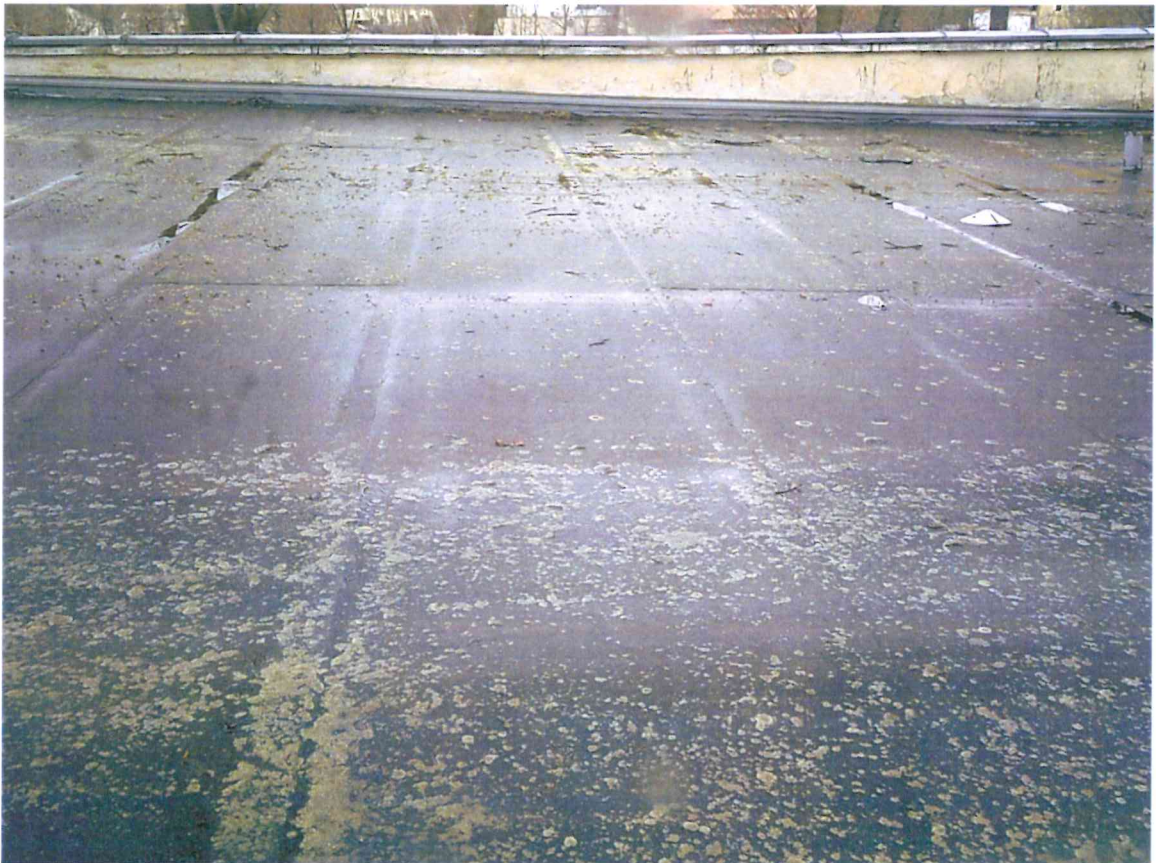
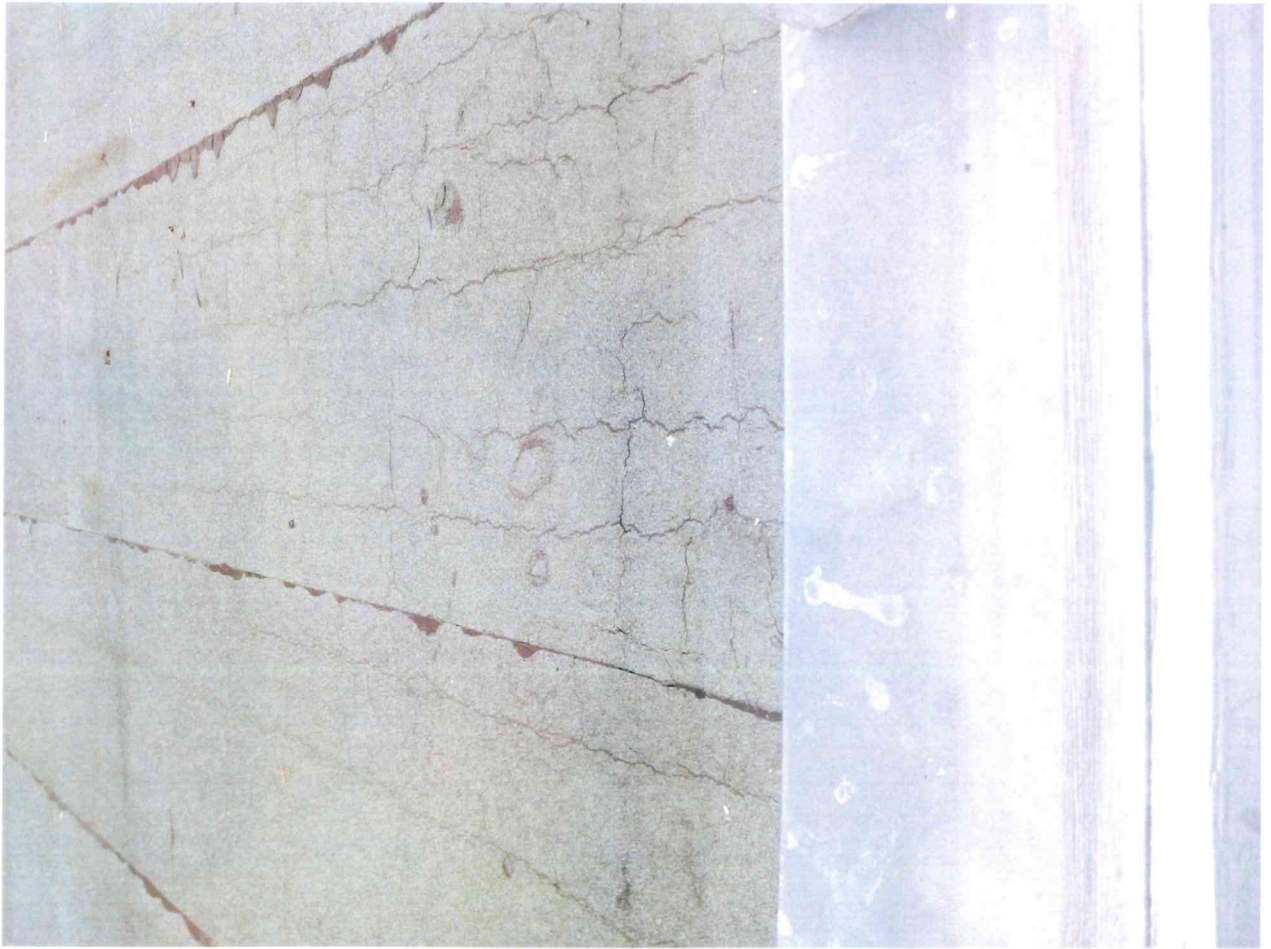
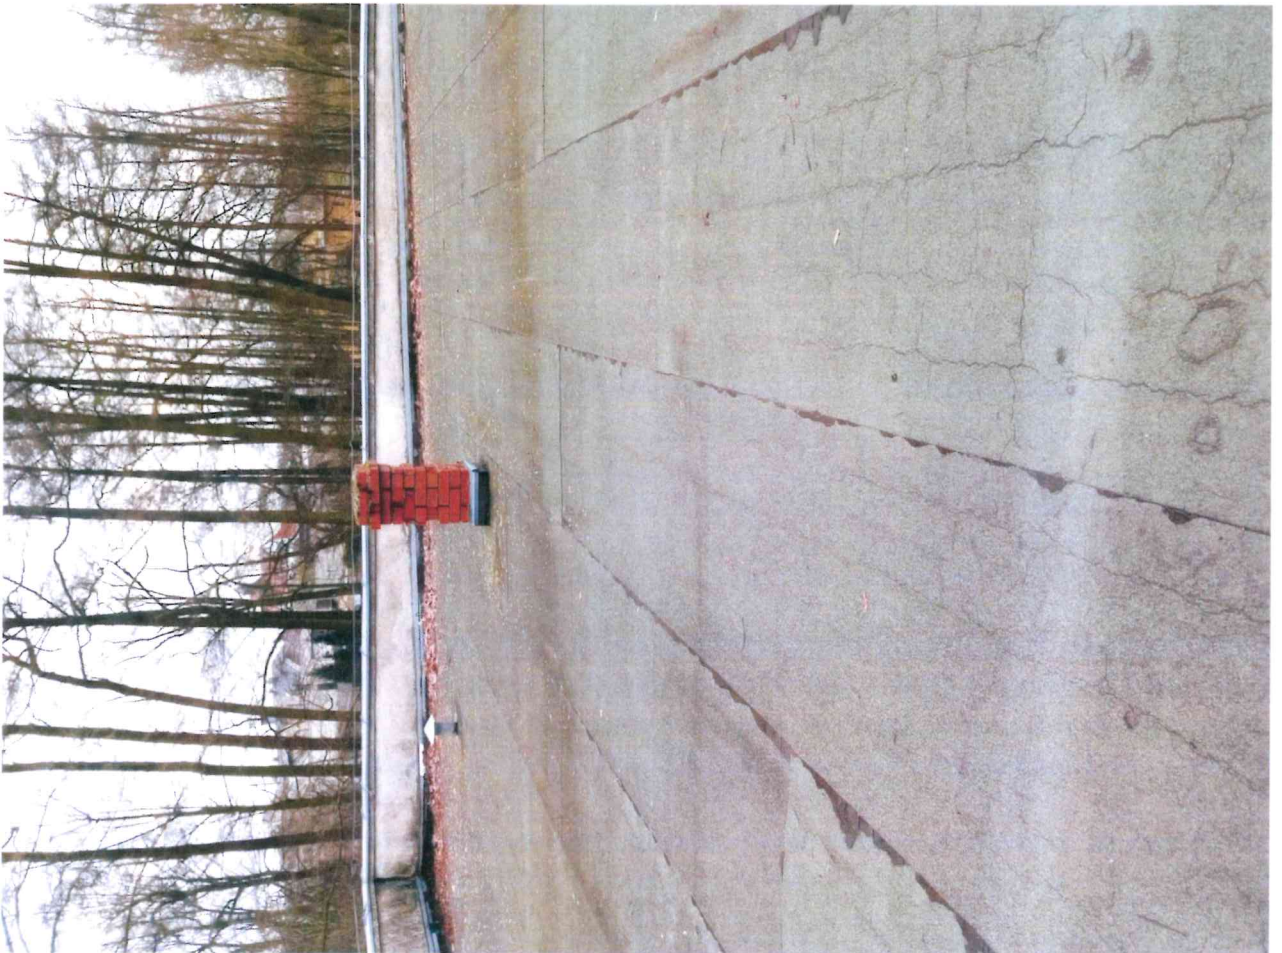
Stan techniczny całego pokrycia z papy i deskowania jest niedostateczny. Zużycie papy i widoczne porosty świadczą o długotrwałym zawilgoceniu obu warstw pokrycia (papy i deskowania) i jego złym stanie (w załączeniu fotografie).

Stan techniczny pokrycia stropodachu jest zły. Wynika to z długotrwałego użytkowania i niewystarczającej konserwacji. Widoczne oznaki zużycia i porosty na papie kwalifikują pokrycie z papy i deskowanie do całkowitej wymiany.
