Zespół pałacowy  
Błotnica Strzelecka  
ul. Dworcowa 7dz. nr 281/1  
identyfikator działki:  
161105\_5.0005.AR\_3.281/1  
obręb ewid.: 0005  
Błotnica Strzelecka  
powiat: strzelecki  
województwo: opolskie

NR RYS A14 SKALA 1:100

ELEWACJA WSCH.  
INWENTARYZACJAAutor:  
mgr inż. arch. Krzysztof Denisiwicz  
upr. nr 39/98OpSprawdzający:  
mgr inż. arch. Ewa Berthold-Majewska  
upr. nr OPO/92/210/92Opracowujący:  
mgr sztuki Maciej Miller

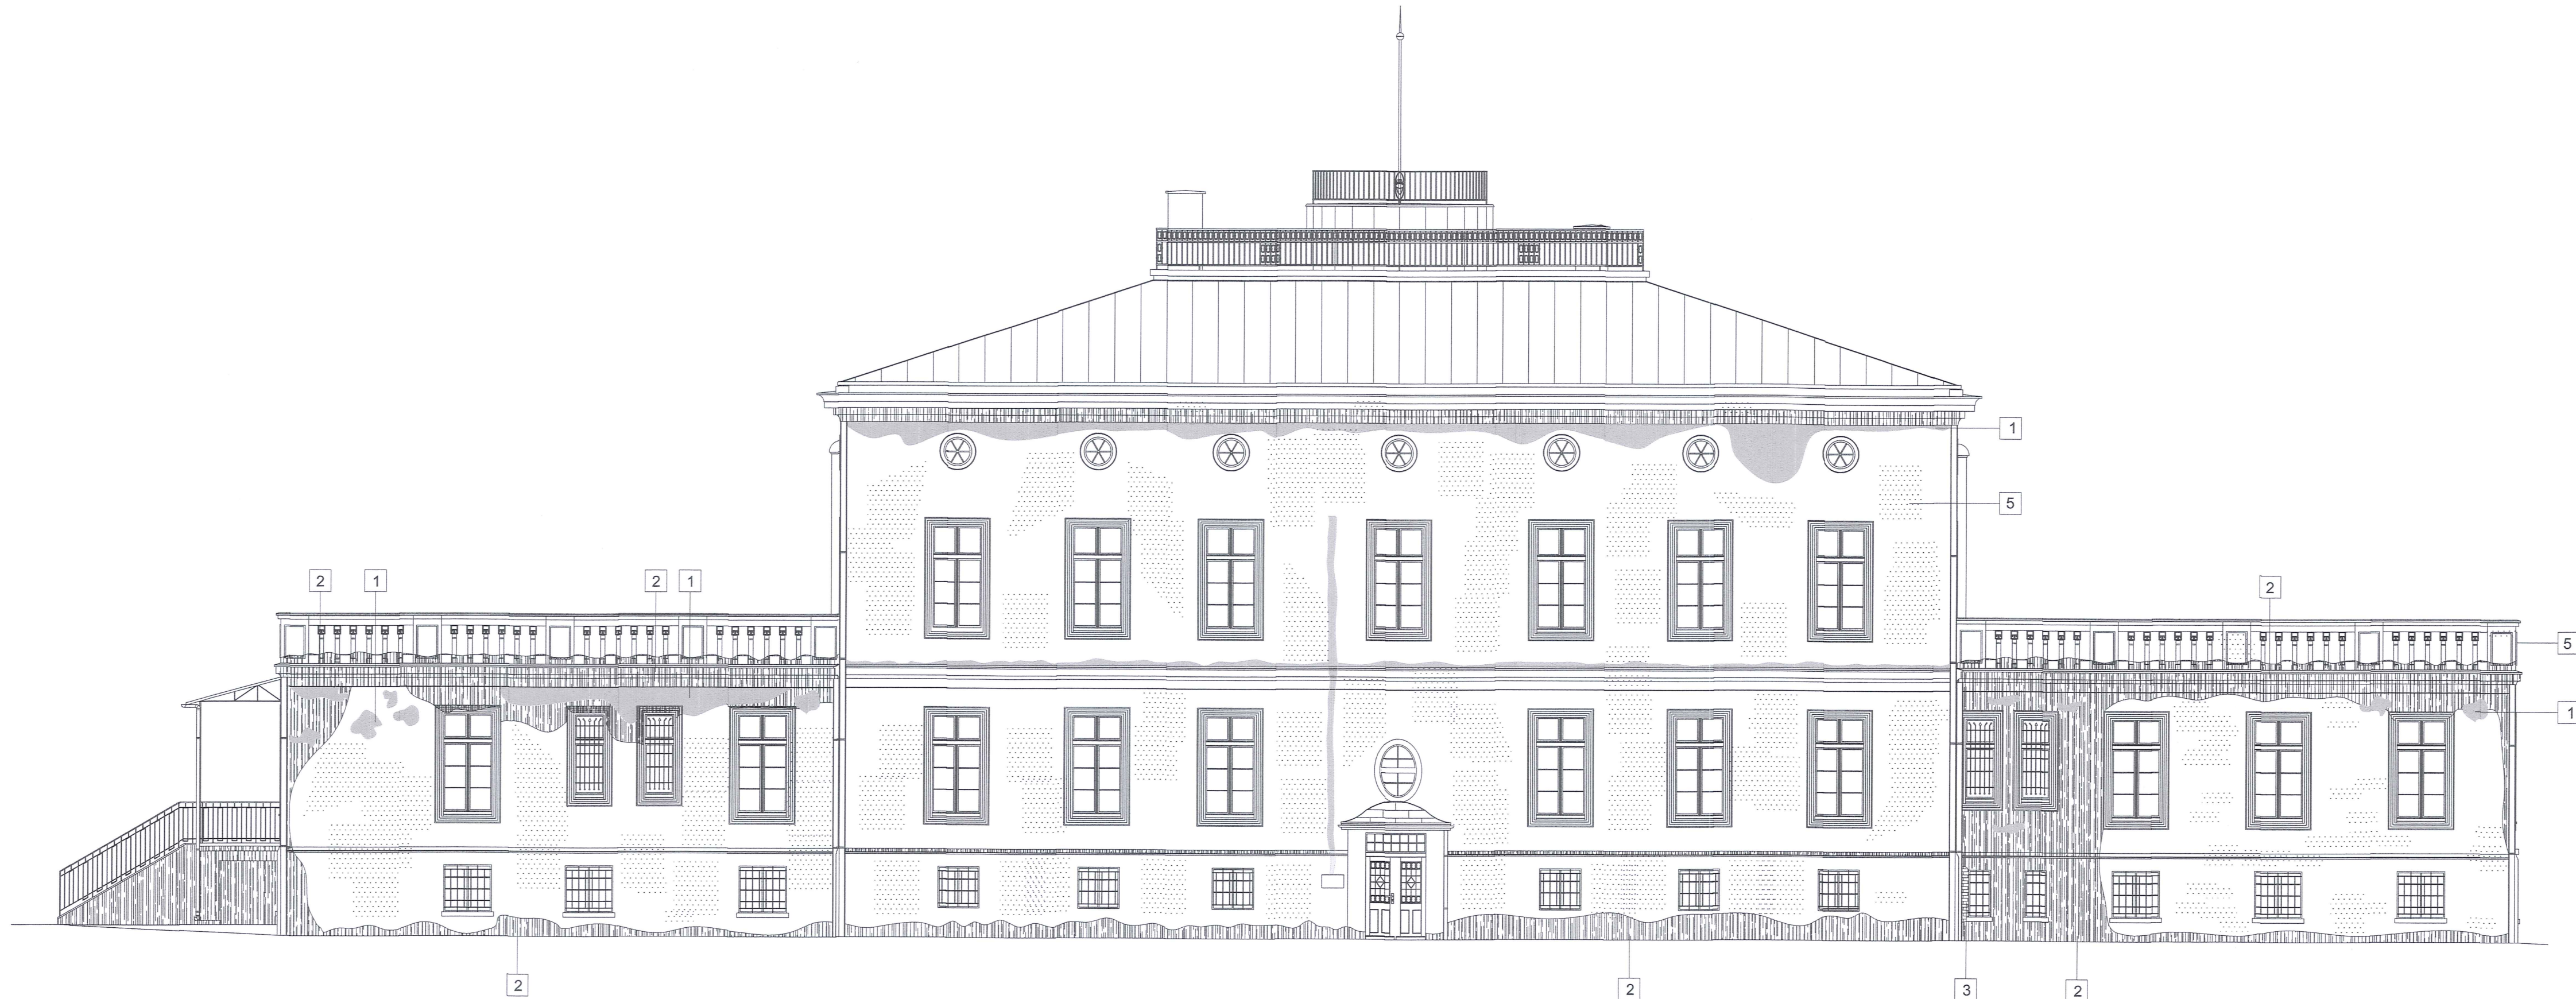
ELEWACJA - STAN ISTNIEJĄCY

1- tynki cementowe do wymiany

2- zawilgocone, odparzone i porażone biologicznie fragmenty tynków

3- odsłonięte fragmenty muru i konstrukcji stalowej

4- rysy i spękania 0,3mm-5mm

5- łuszcząca się powierzchnia z licznymi drobnymi, siatkowatymi spękaniem powłok malarskich
